Ekspertiz Bilgileri

Rapor No	2394656
Paket Adı	ZİRAAT FİLO OTOTEK
Paket Tutarı	
Rapor Çıktı Tarihi	18.05.2026 10:13:29
Rapor Başlangıç Zamanı	11.05.2026 14:37:24
Rapor Bitiş Zamanı	11.05.2026 15:41:00
Test Başlangıç Km	8039

Model Kodu	111
Marka	OPEL
Model	CORSA
Vites Tipi	Otomatik
Yakıt Türü	BENZİN
Plaka No	34PAF294
Model Yılı	2025
Motor Numarası	10XVBB2483416
Şasi Numarası	VXKUPHNK9S4226052

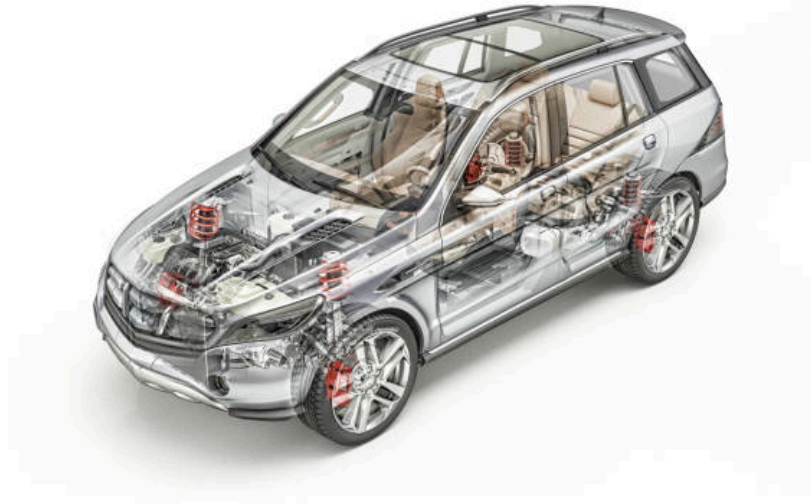
DIŐ KONTROL SONUÇLARI

DıŐ Kontroller	Tespit	Açıklama
Sol Ön Far	✓ İyi	
Sağ Ön Far	✓ İyi	
Sol Ön Sinyal	✓ İyi	
Sağ Ön Sinyal	✓ İyi	
Sol Ön Sis	✓ İyi	
Sağ Ön Sis	✓ İyi	
Sol Ön Far Yıkama	✗ Yok	
Sağ Ön Far Yıkama	✗ Yok

DıŐ Kontroller	Tespit	Açıklama
Ön Panjur	✓ İyi	
Ön Silecekler	✓ İyi	
Arka Silecekler	✓ İyi	
Sol Ayna	✓ İyi	
Sağ Ayna	✓ İyi	
Sol Ön Kapı Kolu	✓ İyi	
Sağ Ön Kapı Kolu	✓ İyi	
Sol Arka Kapı Kolu	✓ İyi

kullanıma bağılı deformasyonlar mevcut
