Rapor No: 2393206 | Plaka: 34PAF373  
Şasi No: VYKUPHNK8S4226074 | Rapor Tarihi: 08.05.2026

## Ekspertiz Bilgileri

Model Kodu	111
Marka	OPEL
Model	CORSA
Vites Tipi	Otomatik
Yakıt Türü	BENZİN
Plaka No	34PAF373
Model Yılı	2025
Motor Numarası	10XVBB2485521
Şasi Numarası	VXKUPHNK8S4226074

# KAPORTA BOYA TEST SONUÇLARI

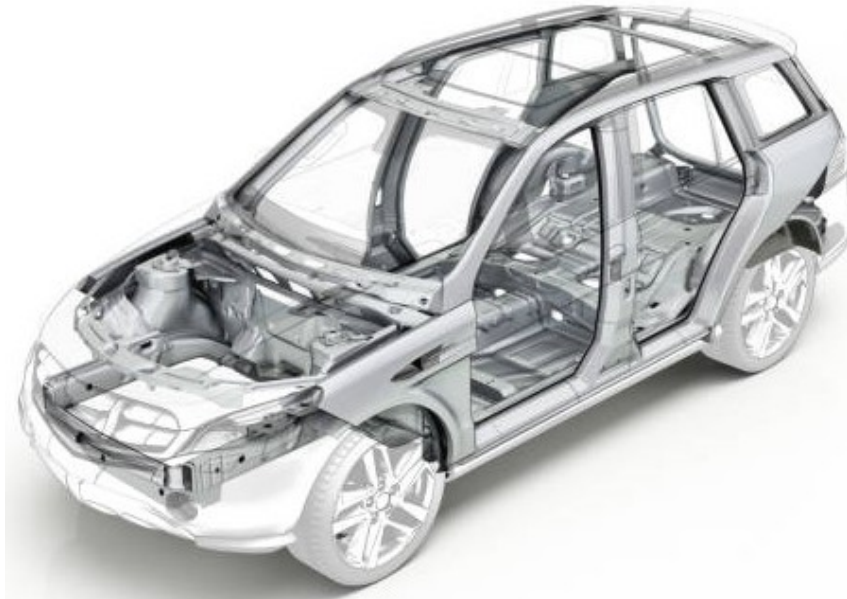
Parça Adı	Tespit	Açıklama
Ön Cam	✓ Orijinal	
Ön Panel	PP Plastik Parça	
Ön Kaput	✓ Orijinal	
Ön Panjur	PP Plastik Parça

Parça Adı	Tespit	Açıklama
Ön Tampon	Ç Çizik	
Sağ Ön - Çamurluk	✓ Orijinal	
Sağ Ön - İç Direk	✓ Orijinal

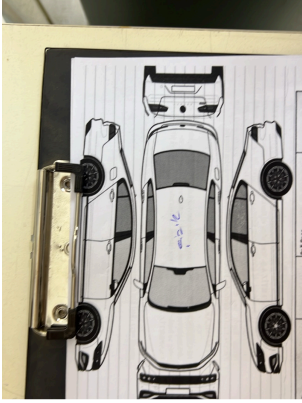
Parça Adı	Tespit	Açıklama
Sol Ön-Şasi	✓ Orijinal	
Sol Ön-Podye Sacı	✓ Orijinal	
Sunroof	⦿ Yok	
Tavan Sacı	✓ Orijinal	kılcal çizikler mevcut

Aracın muhtelif yerlerinde ezik Çizik kuş pisliği izleri mevcut

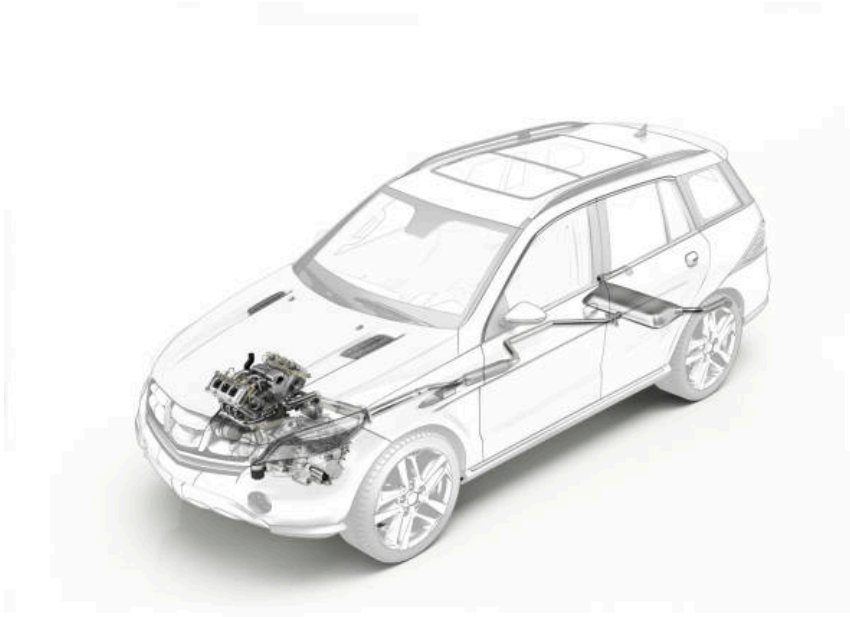
Parça Adı	Tespit	Açıklama
Motorda Üfleme Mevcut Mu?	✓ Hayır	
Akü %	✓ İyi	
Antifiriz	✓ İyi	
Motor Yağı Seviyesi	✓ İyi	
Triger Kayışı - Zinciri Ses Durumu	✓ İyi	
V Kayışı Gergi Rulmanı Ses Durumu	✓ İyi

Parça Adı	Tespit	Açıklama
Motor Koruyucu Kapağı	✓ İyi	
Motor Üst Bölge Yağ Sızdırmazlığı	✓ İyi	
Motor Isı ve Ses İzolasyonu	✓ İyi	
Motor Suyunda Yağ Var Mı ?	✓ Hayır	
Motor Yağında Soğutma Suyu Var Mı?	✓ Hayır	
Motorda Vuruntulu Çalışma Mevcut Mu?	✓ Hayır	
Radyatör Genel Durumu	✓ İyi	
Soğutma Fanları	✓ İyi	
Soğutma Suyu Hortumları ve Sızdırmazlık	✓ İyi

Parça Adı	Tespit	Açıklama
Soğutma Suyu Durumu	✓ İyi	
Klima Kompresörü Genel Durumu	✓ İyi	
Klima Boruları	✓ İyi	
Fren Ana Merkez Hidrolik Sızdırmazlığı	✓ İyi	
Fren Hidroliği Durumu	✓ İyi	
İntercooler Genel Durumu	✓ İyi	
Turbo Yağ Sızdırmazlığı	✓ İyi	
Turbo Boruları Genel Durumu	✓ İyi	
Sol Kule Bilyaları	✓ İyi	
Sağ Kule Bilyaları	✓ İyi	
Sarj ve Marş Dinamosu Rulman Ses Durumu	✓ İyi	
Direksiyon Pompası ve Boruları Yağ Kaçağı Durumu	✓ İyi	
Emme Manifoldu Durumu	✓ İyi	
Egzoz Manifoldunda Gaz Kaçağı Var Mı?	✓ Hayır	
Yakıt Sistemi ve Sızdırmazlığı	✓ İyi	
Egzoz Bölgesinde Yağ Dumanı Mevcut Mu?	✓ Hayır	
Egzoz Bölgesinde Siyah Duman Mevcut Mu ?	✓ Hayır	
Motor Piston Kompresör Testi Gerekli Mi ?	✓ Hayır	
Motor Elektrik Tesisatı ve Kabloları	✓ İyi	
Araçta Acil Servis Bakımı Gerekli Mi?	✓ İyi

periyodik bakım önerilir
--------------------------

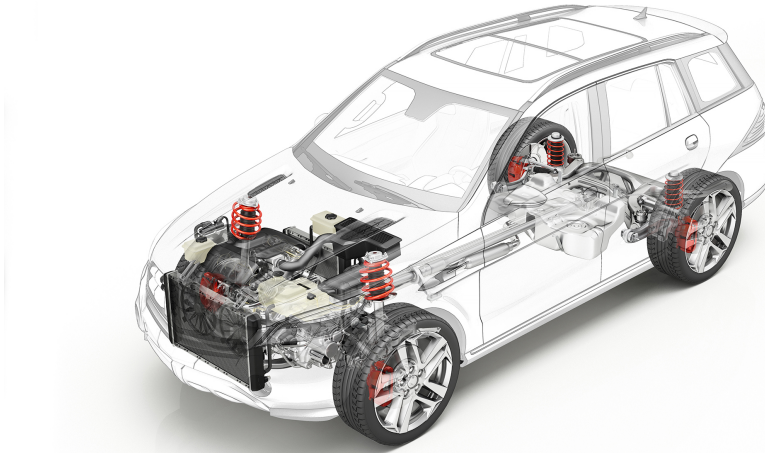
Parça Adı	Tespit	Açıklama
Airmatik	⦿ Yok	
Ön Fren Diskleri	⦿ Orta	
Ön Fren Balataları	⦿ Orta	
Arka Fren Diskleri	⦿ Orta	
Arka Fren Balataları	⦿ Orta	
El Freni	✅ İyi

Parça Adı	Tespit	Açıklama
Fren Hortumları Durumu	✅ İyi	
Sol Ön Amortisör	✅ İyi	
Sağ Ön Amortisör	✅ İyi	
Arka Sol Amortisör	✅ İyi	
Arka Sağ Amortisör	✅ İyi	
Sol Ön Rotil, Rot Kolu ve Rot Başı	✅ İyi	
Sağ Ön Rotil, Rot Kolu ve Rot Başı	✅ İyi	
Sol Ön Salıncak Fişegi	✅ İyi	
Sağ Ön Salıncak Fişegi	✅ İyi	
Motor Muhafaza	✅ İyi	
Motor Karteri Yağ Sızdırmazlığı	✅ İyi	
Ön Krank Keçesi Yağ Sızdırmazlığı	✅ İyi	
Arka Krank Keçesi Yağ Sızdırmazlığı	✅ İyi	
Sol Ön Fren Kaliperi Hidrolik Sızdırmazlığı	✅ İyi

Parça Adı	Tespit	Açıklama
Sağ Ön Fren Kaliperi Hidrolik Sızdırmazlığı	✓ İyi	
Sol Arka Fren Kaliperi Yağ Sızdırmazlığı	✓ İyi	
Sağ Arka Fren Kaliperi Yağ Sızdırmazlığı	✓ İyi	
Araç Alt Kısmı Hasar Kontrolü	✓ İyi	
Taban Plastik Bakalitleri	✓ İyi	
Ön Aks ve Aks Körükleri	✓ İyi	
Arka Aks ve Aks Körükleri	✗ Yok	
Arazi Şaftı Genel Durumu	✗ Yok	
Arazi Şanzımanı Yağ Sızdırmazlığı	✗ Yok	
Arka Diferansiyel Boşluk ve Yağ Sızdırmalık	✗ Yok	
Diferansiyel Tranmisyon Mili ve Takoz	✓ İyi	
Yağ Sızdırmalık Ön Diferansiyel	✓ İyi	
Şanzıman ve Diferansiyel Yağ Sızdırmazlığı	✓ İyi	
Şanzıman Vites Geçişleri Kontrolü ve Yol Testi	✓ İyi	
Motor ve Şanzıman Alt Takozları	✓ İyi	
Salıncak Burç- Fişekleri	✓ İyi	
Torsiyon Burç- Denge Kolları	✓ İyi	
Yakıt Deposu	✓ İyi	
Yakıt Hortumları	✓ İyi	
Yağ Soğutucusu ve Yağ Sızdırmazlığı	✓ İyi	
Turbo Alt Kontrolü	✓ İyi	
Egzoz Borusu ve Susturucu Genel Durumu	✓ İyi	
Direksiyon Kutusu Yağ Sızdırmazlığı	✓ İyi

periyodik bakım önerilir
--------------------------

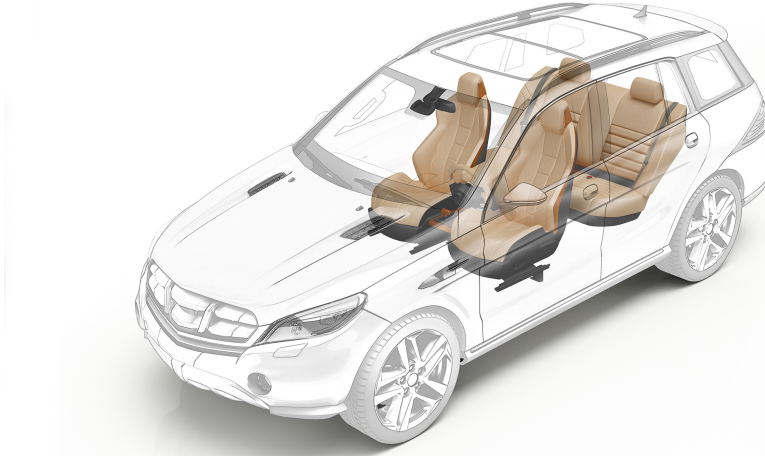
İç Kontroller	Tespit	Açıklama
Arıza Işık veya Uyarısı Mevcut mu ?	✓ Hayır	
Sol Ön - Koltuk	⊘ Orta	
Sağ Ön Koltuk	⊘ Orta	
Sağ Ön- Emniyet Kemerini	✓ İyi	
Sol Ön - Emniyet Kemerini	✓ İyi	
Sol Ön - Kapı Kilit Kolları ve Döşemeleri	✓ İyi

İç Kontroller	Tespit	Açıklama
Sağ Ön- Kapı Kilit Kolları ve Döşemeleri	✓ İyi	
Sol Ön - Cam Düğmeleri	✓ İyi	
Sağ Ön- Cam Düğmeleri	✓ İyi	
Ayna Motoru ve Düğmeleri	✓ İyi	
El Fren Kolu veya Düğmesi	✓ İyi	
Direksiyon Simidi Tuşları	✓ İyi	
Korna	✓ İyi	
Pedallar ve Ayak Dinlendirme Durumu	✓ İyi	
Sol Ön Güneşlik Aydınlatma	✓ İyi	
Sağ Ön Güneşlik Aydınlatma	✓ İyi	
Sol Ön Güneşlik	✓ İyi	
Sağ Ön Güneşlik	✓ İyi	
Sol Ön Koltuk Isıtma	⊘ Yok	
Sağ Ön Koltuk Isıtma	⊘ Yok

İç Kontroller	Tespit	Açıklama
Vites Kolu Boşluk ve Yıpranma	✓ İyi	
Arka Koltuk Isıtmaları	✗ Yok	
Klima ve Izgaralar	✓ İyi	
Radyo ve Ses Sistemi	✓ İyi	
Bardaklık	✓ İyi	
Çakmak	✓ İyi	
Arka Koltuk Ekranları	✗ Yok	
Arka Koltuk Ekran Kontrol	✗ Yok	
Arka Koltuk Döşemeleri Kontrolü	✓ İyi	
Sol Arka Cam Düğmeleri	✓ İyi	
Sağ Arka Cam Düğmeleri	✓ İyi	
Arka Perdeler	✓ İyi	
Sol Arka- Emniyet Kemer	✓ İyi	
Sağ Arka- Emniyet Kemer	✓ İyi	
Tavan Aydınlatmaları	✓ İyi	
Tavan Döşemesi	✓ İyi	
Arka Cam Rezistans Genel Durumu	✓ İyi	
Araçta Olağan Dışı Bir Ses Mevcut mu?	✓ Hayır	
Genel Torpido Kaplama	✓ İyi	
Silecek, Far ve Diğer Kollar	✓ İyi	
Sunroof Mevcut Mu?	✗ Mevcut Değil	
Araç Kozmetiğinde Kullanıma Bağlı Bir Deformasyon Mevcut mu?	✓ Hayır	
Sağ Arka Kapı Kilit Kolları ve Döşemeleri	✓ İyi	
Sol Arka Kapı Kilit Kolları ve Döşemeleri	✓ İyi

araç içi muhtelif yıpranmalar mevcut koltuklarda kir ve lekeler mevcut

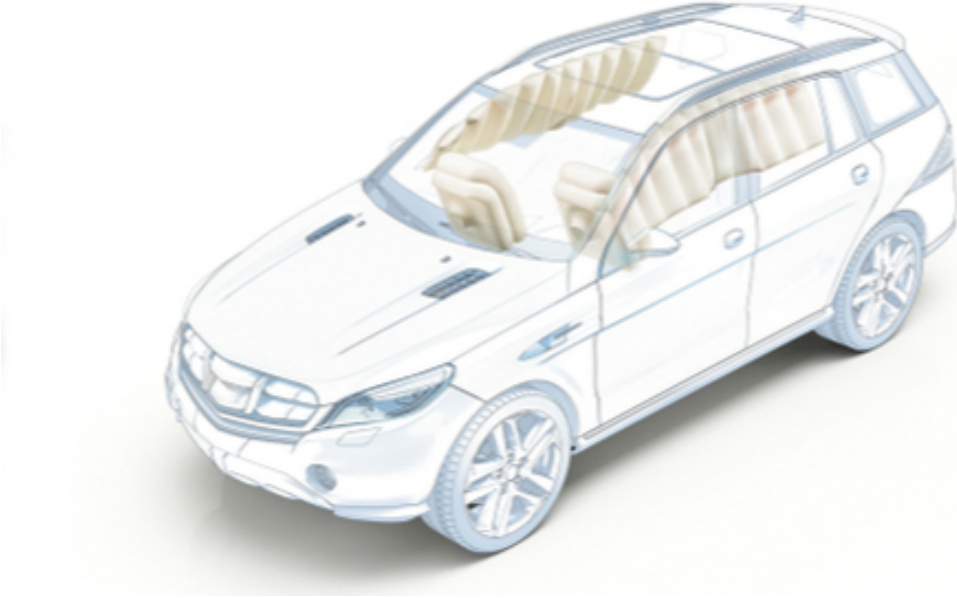
Parça Adı	Tespit	Açıklama
Sol Ön - Yan Airbag Döşemeleri	✓ İyi	
Sağ Ön - Yan Airbag Döşemeleri	✓ İyi	
Sürücü Hava Yastığı	✓ Orijinal	
Yolcu Hava Yastığı	✓ Orijinal	
Yan Hava Yastıkları	✓ Orijinal	
Perde Hava Yastıkları	✓ Orijinal	
Diz Hava Yastıkları	✓ Orijinal

sorun görülmedi
