Ekspertiz Bilgileri

Rapor No	2395235
Paket Adı	ZİRAAT FİLO OTOTEK
Paket Tutarı	
Rapor Çıktı Tarihi	18.05.2026 10:44:22
Rapor Başlangıç Zamanı	12.05.2026 10:25:16
Rapor Bitiş Zamanı	12.05.2026 11:29:00
Test Başlangıç Km	12321

Araç Bilgileri

Model Kodu	111
Marka	OPEL
Model	CORSA
Vites Tipi	Otomatik
Yakıt Türü	BENZİN
Plaka No	34PAF141
Model Yılı	2025
Motor Numarası	10XVBB2476123
Şasi Numarası	VXKUPHNK8S4233171

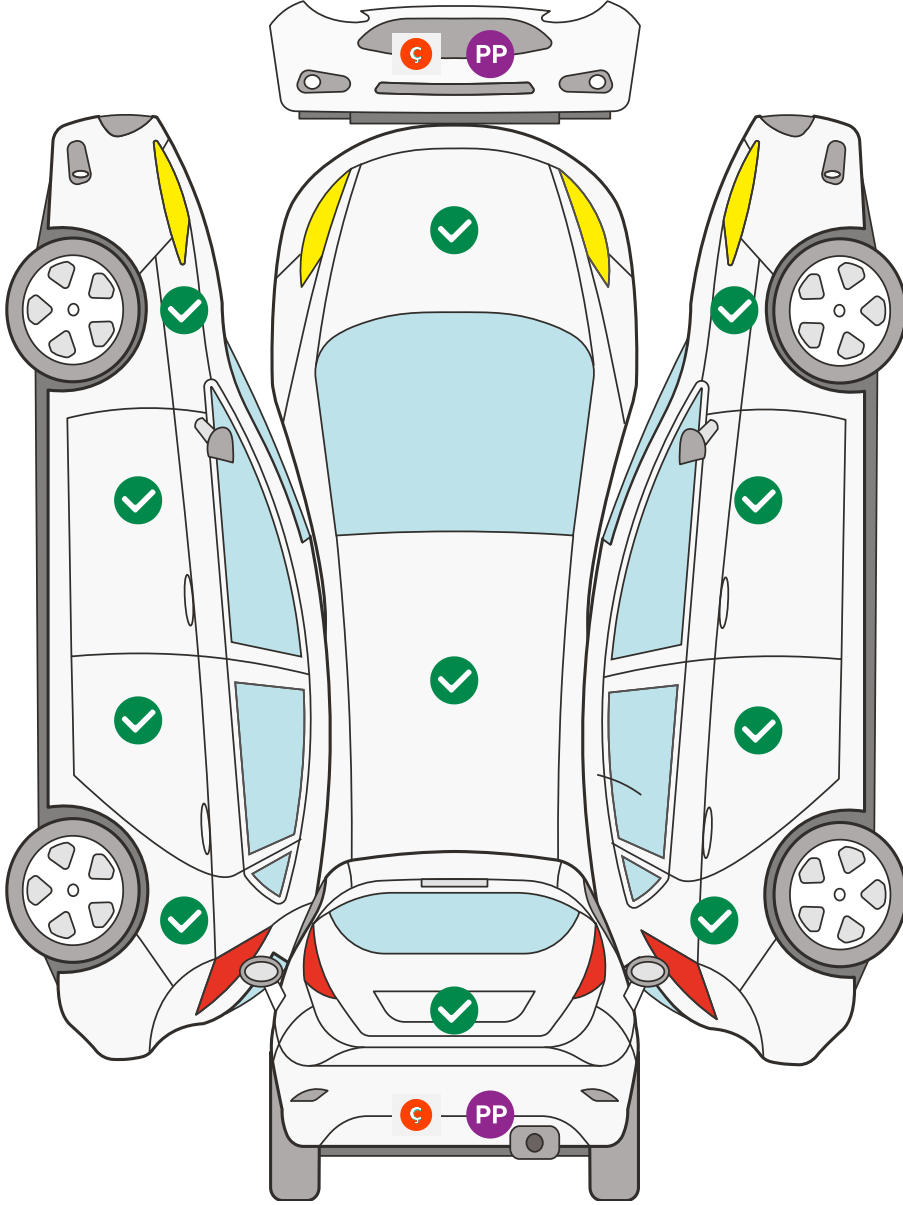
Aracın muhtelif yerlerinde ezik Çizik kuş pisliği izleri mevcut

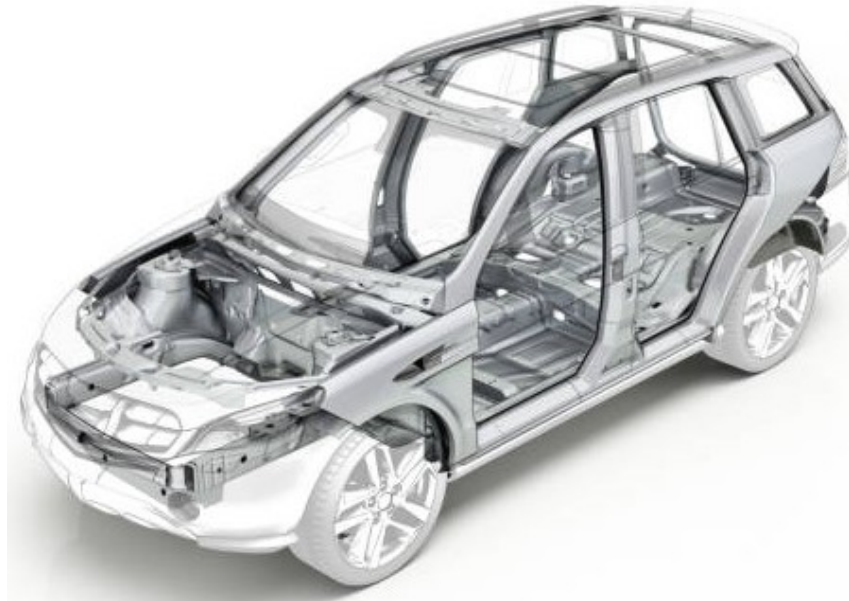
Parça Adı	Tespit	Açıklama
Ön Cam	✓ Orijinal	
Ön Panel	PP Plastik Parça	
Ön Kaput	✓ Orijinal	
Ön Panjur	PP Plastik Parça

Parça Adı	Tespit	Açıklama
Ön Tampon	Ç Çizik	
Sağ Ön - Çamurluk	✓ Orijinal	
Sağ Ön - İç Direk	✓ Orijinal

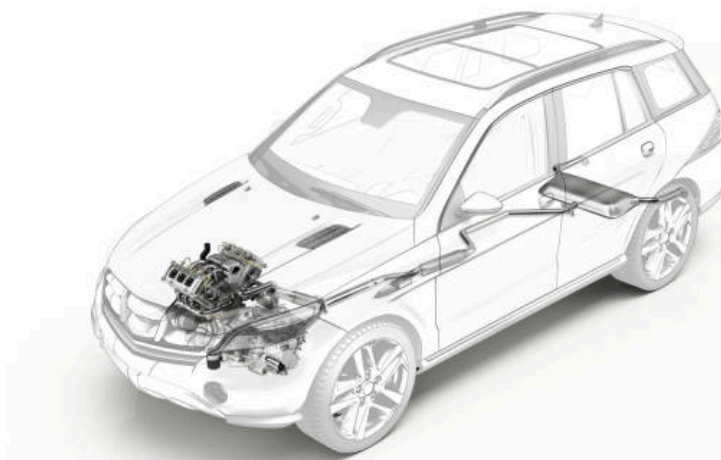
Parça Adı	Tespit	Açıklama
Motorda Üfleme Mevcut Mu?	✓ Hayır	
Akü %	✓ İyi	
Antifiriz	✓ İyi	
Motor Yağı Seviyesi	✓ İyi	
Triger Kayışı - Zinciri Ses Durumu	✓ İyi	
V Kayışı Gergi Rulmanı Ses Durumu	✓ İyi

Parça Adı	Tespit	Açıklama
Motor Koruyucu Kapağı	✓ İyi	
Motor Üst Bölge Yağ Sızdırmazlığı	✓ İyi	
Motor Isı ve Ses İzolasyonu	✓ İyi	
Motor Suyunda Yağ Var Mı ?	✓ Hayır	
Motor Yağında Soğutma Suyu Var Mı?	✓ Hayır	
Motorda Vuruntulu Çalışma Mevcut Mu?	✓ Hayır	
Radyatör Genel Durumu	✓ İyi	
Soğutma Fanları	✓ İyi	
Soğutma Suyu Hortumları ve Sızdırmazlık	✓ İyi

Parça Adı	Tespit	Açıklama
Soğutma Suyu Durumu	✓ İyi	
Klima Kompresörü Genel Durumu	✓ İyi	
Klima Boruları	✓ İyi	
Fren Ana Merkez Hidrolik Sızdırmazlığı	✓ İyi	
Fren Hidroliği Durumu	✓ İyi	
İntercooler Genel Durumu	✓ İyi	
Turbo Yağ Sızdırmazlığı	✓ İyi	
Turbo Boruları Genel Durumu	✓ İyi	
Sol Kule Bilyaları	✓ İyi	
Sağ Kule Bilyaları	✓ İyi	
Sarj ve Marş Dinamosu Rulman Ses Durumu	✓ İyi	
Direksiyon Pompası ve Boruları Yağ Kaçağı Durumu	✓ İyi	
Emme Manifoltu Durumu	✓ İyi	
Egzoz Manifoltunda Gaz Kaçağı Var mı?	✓ Hayır	
Yakıt Sistemi ve Sızdırmazlığı	✓ İyi	
Egzoz Bölgesinde Yağ Dumanı Mevcut Mu?	✓ Hayır	
Egzoz Bölgesinde Siyah Duman Mevcut Mu ?	✓ Hayır	
Motor Piston Kompresör Testi Gerekli Mi ?	✓ Hayır	
Motor Elektrik Tesisatı ve Kabloları	✓ İyi	
Araçta Acil Servis Bakımı Gerekli Mi?	✓ İyi

periyodik bakım önerilir

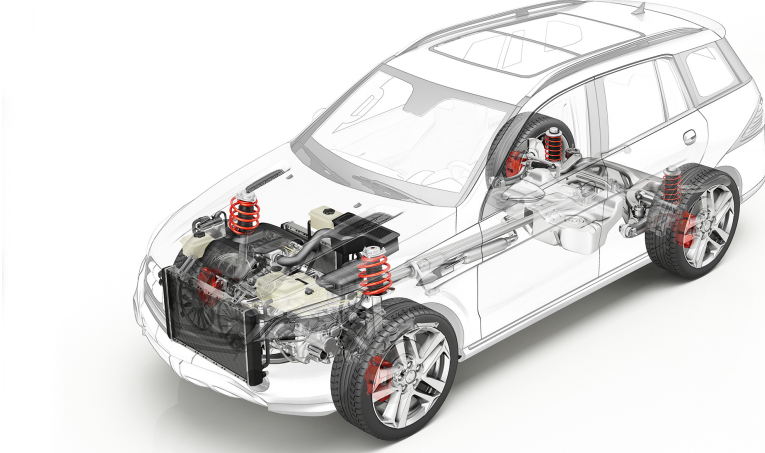
Parça Adı	Tespit	Açıklama
Airmatik	Yok	
Ön Fren Diskleri	Orta	
Ön Fren Balataları	Orta	
Arka Fren Diskleri	Orta	
Arka Fren Balataları	Orta	
El Freni	İyi

Parça Adı	Tespit	Açıklama
Fren Hortumları Durumu	İyi	
Sol Ön Amortisör	İyi	
Sağ Ön Amortisör	İyi	
Arka Sol Amortisör	İyi	
Arka Sağ Amortisör	İyi	
Sol Ön Rotil, Rot Kolu ve Rot Başı	İyi	
Sağ Ön Rotil, Rot Kolu ve Rot Başı	İyi	
Sol Ön Salıncak Fişeği	İyi	
Sağ Ön Salıncak Fişeği	İyi	
Motor Muhafaza	İyi	
Motor Karteri Yağ Sızdırmazlığı	İyi	
Ön Krank Keçesi Yağ Sızdırmazlığı	İyi	
Arka Krank Keçesi Yağ Sızdırmazlığı	İyi	
Sol Ön Fren Kaliperi Hidrolik Sızdırmazlığı	İyi

Parça Adı	Tespit	Açıklama
Sağ Ön Fren Kaliperi Hidrolik Sızdırmazlığı	✓ İyi	
Sol Arka Fren Kaliperi Yağ Sızdırmazlığı	✓ İyi	
Sağ Arka Fren Kaliperi Yağ Sızdırmazlığı	✓ İyi	
Araç Alt Kısmı Hasar Kontrolü	✓ İyi	
Taban Plastik Bakalitleri	✓ İyi	
Ön Aks ve Aks Körükleri	✓ İyi	
Arka Aks ve Aks Körükleri	✗ Yok	
Arazi Şaftı Genel Durumu	✗ Yok	
Arazi Şanzımanı Yağ Sızdırmazlığı	✗ Yok	
Arka Diferansiyel Boşluk ve Yağ Sızdırmazlık	✗ Yok	
Diferansiyel Tranmisyon Mili ve Takoz	✗ Yok	
Yağ Sızdırmazlık Ön Diferansiyel	✓ İyi	
Şanzıman ve Diferansiyel Yağ Sızdırmazlığı	✓ İyi	
Şanzıman Vites Geçişleri Kontrolü ve Yol Testi	✓ İyi	
Motor ve Şanzıman Alt Takozları	✓ İyi	
Salıncak Burç- Fişekleri	✓ İyi	
Torsiyon Burç- Denge Kolları	✓ İyi	
Yakıt Deposu	✓ İyi	
Yakıt Hortumları	✓ İyi	
Yağ Soğutucusu ve Yağ Sızdırmazlığı	✓ İyi	
Turbo Alt Kontrolü	✓ İyi	
Egzoz Borusu ve Susturucu Genel Durumu	✓ İyi	
Direksiyon Kutusu Yağ Sızdırmazlığı	✓ İyi

Periyodik bakım önerilir

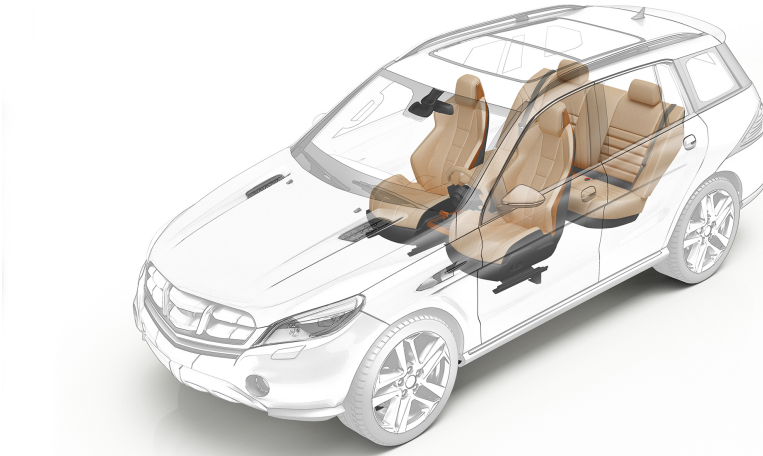
İç Kontroller	Tespit	Açıklama
Arıza Işık veya Uyarısı Mevcut mu ?	✓ Hayır	
Sol Ön - Koltuk	☒ Orta	
Sağ Ön Koltuk	☒ Orta	
Sağ Ön- Emniyet Kemeri	✓ İyi	
Sol Ön - Emniyet Kemeri	✓ İyi	
Sol Ön - Kapı Kilit Kolları ve Döşemeleri	✓ İyi

Koltuklarda kir ve lekeler mevcut

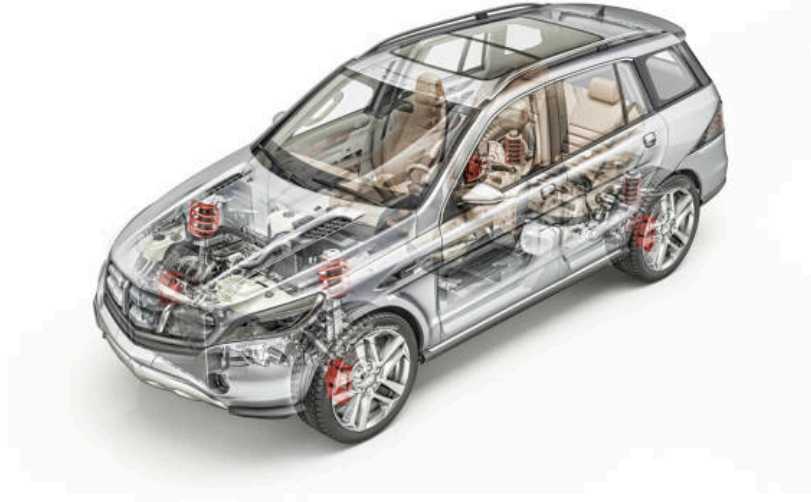
Dış Kontroller	Tespit	Açıklama
Sol Ön Far	✓ İyi	
Sağ Ön Far	✓ İyi	
Sol Ön Sinyal	✓ İyi	
Sağ Ön Sinyal	✓ İyi	
Sol Ön Sis	✓ İyi	
Sağ Ön Sis	✓ İyi	
Sol Ön Far Yıkama	✗ Yok	
Sağ Ön Far Yıkama	✗ Yok

Dış Kontroller	Tespit	Açıklama
Ön Panjur	✓ İyi	
Ön Silecekler	✓ İyi	
Arka Silecekler	✗ Kötü	
Sol Ayna	✓ İyi	
Sağ Ayna	✓ İyi	
Sol Ön Kapı Kolu	✓ İyi	
Sağ Ön Kapı Kolu	✓ İyi	
Sol Arka Kapı Kolu	✓ İyi

Kullanıma bađlı deformasyonlar mevcut arka silecek yok arka cam Çizik

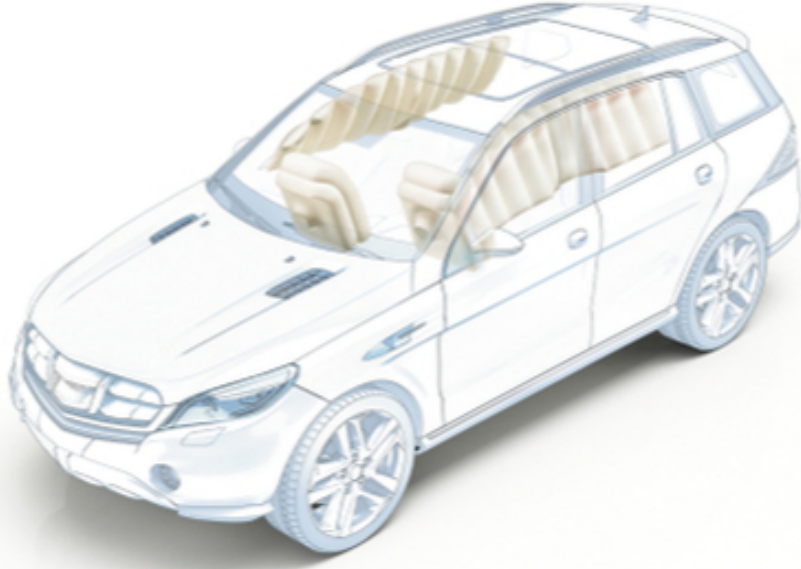
AIRBAG TESTİ SONUÇLARI

Parça Adı	Tespit	Açıklama
Sol Ön - Yan Airbag Döşemeleri	✓ İyi	
Sağ Ön - Yan Airbag Döşemeleri	✓ İyi	
Sürücü Hava Yastığı	✓ Orijinal	
Yolcu Hava Yastığı	✓ Orijinal	
Yan Hava Yastıkları	✓ Orijinal	
Perde Hava Yastıkları	✓ Orijinal	
Diz Hava Yastıkları	✓ Orijinal

sorun görülmedi
