Rapor No	2392822
Paket Adı	ZİRAAT FİLO OTOTEK
Paket Tutarı	
Rapor Çıktı Tarihi	18.05.2026 10:50:53
Rapor Başlangıç Zamanı	08.05.2026 10:10:48
Rapor Bitiş Zamanı	08.05.2026 11:16:00
Test Başlangıç Km	13359

Model Kodu	111
Marka	OPEL
Model	CORSA
Vites Tipi	Otomatik
Yakıt Türü	BENZİN
Plaka No	34PAF273
Model Yılı	2025
Motor Numarası	10XVBB2476122
Şasi Numarası	VXKUPHNK1S4233237

KAPORTA BOYA TEST SONUÇLARI

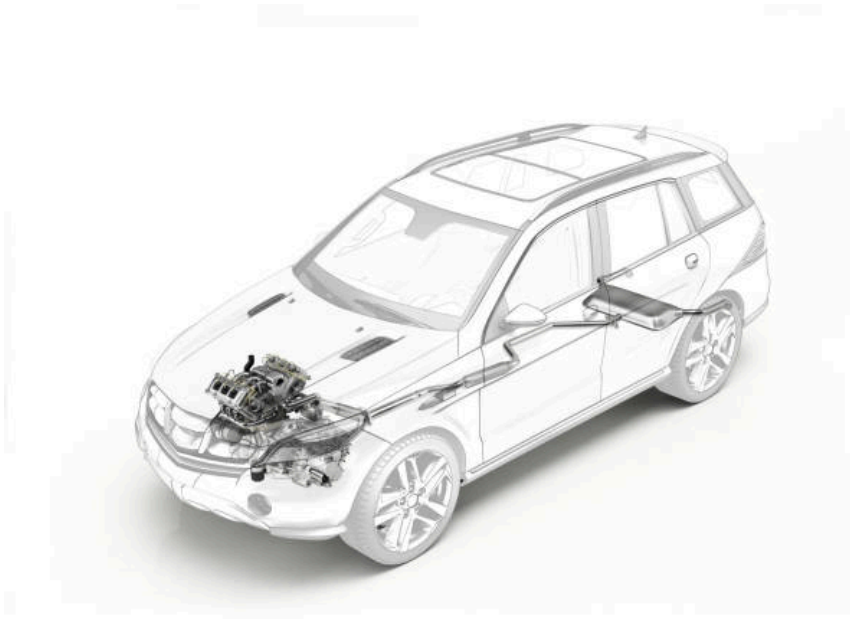
Parça Adı	Tespit	Açıklama
Motor Koruyucu Kapağı	✓ İyi	
Motor Üst Bölge Yağ Sızdırmazlığı	✓ İyi	
Motor Isı ve Ses İzolasyonu	✓ İyi	
Motor Suyunda Yağ Var Mı ?	✓ Hayır	
Motor Yağında Soğutma Suyu Var Mı?	✓ Hayır	
Motorda Vuruntulu Çalışma Mevcut Mu?	✓ Hayır	
Radyatör Genel Durumu	✓ İyi	
Soğutma Fanları	✓ İyi	
Soğutma Suyu Hortumları ve Sızdırmazlık	✓ İyi

Parça Adı	Tespit	Açıklama
Soğutma Suyu Durumu	✓ İyi	
Klima Kompresörü Genel Durumu	✓ İyi	
Klima Boruları	✓ İyi	
Fren Ana Merkez Hidrolik Sızdırmazlığı	✓ İyi	
Fren Hidroliği Durumu	✓ İyi	
İntercooler Genel Durumu	✓ İyi	
Turbo Yağ Sızdırmazlığı	✓ İyi	
Turbo Boruları Genel Durumu	✓ İyi	
Sol Kule Bilyaları	✓ İyi	
Sağ Kule Bilyaları	✓ İyi	
Sarj ve Marş Dinamosu Rulman Ses Durumu	✓ İyi	
Direksiyon Pompası ve Boruları Yağ Kaçağı Durumu	✓ İyi	
Emme Manifoldu Durumu	✓ İyi	
Egzoz Manifoldunda Gaz Kaçağı Var Mı?	✓ Hayır	
Yakıt Sistemi ve Sızdırmazlığı	✓ İyi	
Egzoz Bölgesinde Yağ Dumanı Mevcut Mu?	✓ Hayır	
Egzoz Bölgesinde Siyah Duman Mevcut Mu ?	✓ Hayır	
Motor Piston Kompresör Testi Gerekli Mi ?	✓ Hayır	
Motor Elektrik Tesisatı ve Kabloları	✓ İyi	
Araçta Acil Servis Bakımı Gerekli Mi?	✓ İyi

periyodik bakım önerilir
