## ZİRAATBANK

TARİH 18.Mar.21  
 PLAKASI 42DSZ75  
 MARKA/MODEL MERCEDES AXOR 2529 CD KAMYON  
 MODEL YILI 2013 ( KAPALI KASA )  
 KOLTUK SAYISI 2  
 MOTOR TİPİ(CC) 6374 CC  
 ŞAŞI NUMARASI \*\*8933

## EKSPERTİZ RAPORU

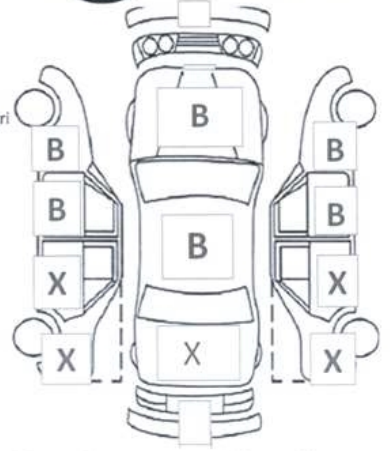
■ Orijinal ■ Boy ■ Ezik ■ Hasar Kaydı

GENEL DURUM BİLGİSİ	
KASADA ÇÜRÜMELER VAR	
LASTİKLER KÖTÜ DURUMDA	
SAĞ FAR SU ALMIŞ	
MUFTELİF YERLERİNDE EZİK ÇİZİK PAS GÖRÜLDÜ
