TARİH 29.Nis.21
 PLAKASI 06VIF20
 MARKA/MODEL NEOPLAN CITYLINER OTOBÜS 2+2
 MODEL YILI 2011 (Manuel Vites)
 KOLTUK SAYISI 48
 MOTOR TİPİ(CC) 10.518 CC
 ŞAŞI NUMARASI **1660

EKSPER RAPORU

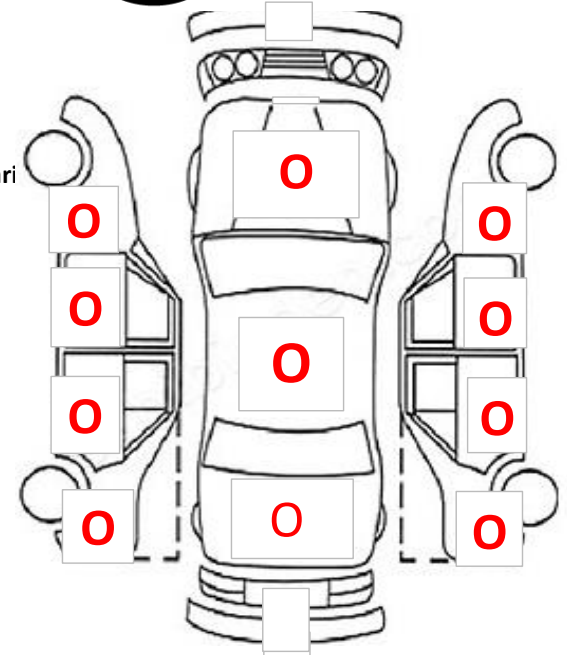
ARACIN DIŞI			
ÖN CAM	<input checked="" type="checkbox"/> ORJ	<input type="checkbox"/> DĞŞ	<input type="checkbox"/> HASAR
ÖN FAR VE SINYALLER			<input type="checkbox"/> HASAR
ÖN PANJUR			<input type="checkbox"/> HASAR
ÖN TAMPON		<input type="checkbox"/> ÇZİK <input type="checkbox"/> EZİK	<input type="checkbox"/> HASAR
KAPUT	<input checked="" type="checkbox"/> ORJ	<input type="checkbox"/> BOY	<input type="checkbox"/> DĞŞ
SOL ÖN ÇAMURLUK	<input checked="" type="checkbox"/> ORJ	<input type="checkbox"/> BOY	<input type="checkbox"/> DĞŞ
SOL ÖN KAPI	<input checked="" type="checkbox"/> ORJ	<input type="checkbox"/> BOY	<input type="checkbox"/> DĞŞ
SOL DİKİZ AYNASI			<input type="checkbox"/> HASAR
SOL İÇ DİREK	<input checked="" type="checkbox"/> ORJ	<input type="checkbox"/> BOY	<input type="checkbox"/> DĞŞ
SOL ARKA KAPI	<input checked="" type="checkbox"/> ORJ	<input type="checkbox"/> BOY	<input type="checkbox"/> DĞŞ

SOL MAŞBİYEL	<input checked="" type="checkbox"/> ORJ	<input type="checkbox"/> BOY	<input type="checkbox"/> DĞŞ
SOL ARKA ÇAMURLUK	<input checked="" type="checkbox"/> ORJ	<input type="checkbox"/> BOY	<input type="checkbox"/> DĞŞ
BAGAJ KAPAĞI	<input checked="" type="checkbox"/> ORJ	<input type="checkbox"/> BOY	<input type="checkbox"/> DĞŞ
ARKA PANEL		<input type="checkbox"/> BOY	<input type="checkbox"/> DĞŞ <input type="checkbox"/> EZİK
ARKA STOP VE LAMBALAR			<input type="checkbox"/> DĞŞ <input type="checkbox"/> HASAR
ARKA TAMPON		<input type="checkbox"/> ÇZİK <input type="checkbox"/> EZİK	<input type="checkbox"/> HASAR
BAGAJ HAVUZ SACI		<input type="checkbox"/> BOY	<input type="checkbox"/> DĞŞ
SAĞ ARKA ÇAMURLUK	<input checked="" type="checkbox"/> ORJ	<input type="checkbox"/> BOY	<input type="checkbox"/> DĞŞ
BENZİN DEPO KAPAĞI	<input checked="" type="checkbox"/> ORJ	<input type="checkbox"/> BOY	<input type="checkbox"/> DĞŞ <input type="checkbox"/> HASAR

SAĞ ARKA KAPI	<input checked="" type="checkbox"/> ORJ	<input type="checkbox"/> BOY	<input type="checkbox"/> DĞŞ
SAĞ İÇ DİREK	<input checked="" type="checkbox"/> ORJ	<input type="checkbox"/> BOY	<input type="checkbox"/> DĞŞ
SAĞ ÖN KAPI	<input checked="" type="checkbox"/> ORJ	<input type="checkbox"/> BOY	<input type="checkbox"/> DĞŞ
SAĞ DİKİZ AYNASI			<input type="checkbox"/> HASAR
SAĞ MAŞBİYEL	<input checked="" type="checkbox"/> ORJ	<input type="checkbox"/> BOY	<input type="checkbox"/> DĞŞ
SAĞ ÖN ÇAMURLUK	<input checked="" type="checkbox"/> ORJ	<input type="checkbox"/> BOY	<input type="checkbox"/> DĞŞ
TAVAN	<input checked="" type="checkbox"/> ORJ	<input type="checkbox"/> BOY	<input type="checkbox"/> DĞŞ <input type="checkbox"/> EZİK

Original Boyalı Local Boyalı Değişen Hasar Kayıtlı
