TARİH 25.May.21
 PLAKASI 34LH6004
 MARKA/MODEL Ssangyong Korando Sprts e-xdi Lmtd
 MODEL YILI 2015 4x2 -Manuel-Pickup - kabinsiz
 KOLTUK SAYISI 5
 MOTOR TİPİ(CC) 1998 CC (2.0
 ŞAŞI NUMARASI **7168

EKSPER RAPORU
AKÜ ARIZALI MOTOR ÇALIŞTIRILAMADI DURUMU BİLİNMEYOR
TEST SÜRÜŞÜ YAPILAMADIĞI İÇİN MEKANİK DURUM KONTROLÜ SAĞLANAMAMIŞTIR

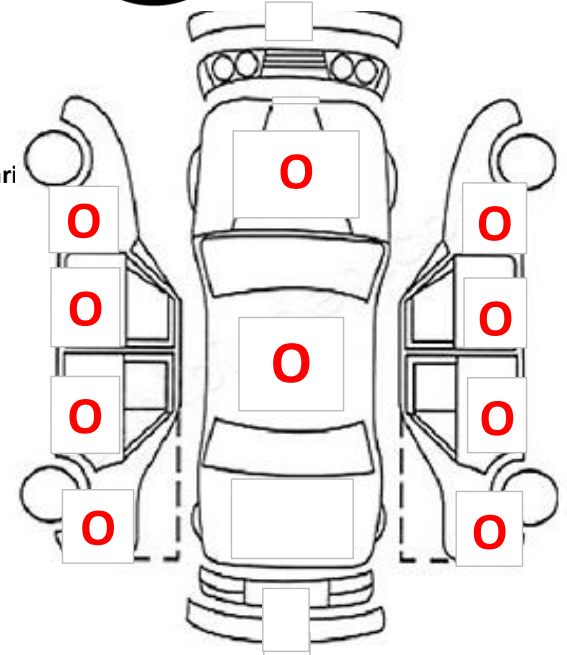
GENEL DURUM BİLGİSİ
ÖN TAMPON ÇATLAK ÇİZİK
ÖN FARLARDA KARARMA MATLAŞMA VAR
KAPUTTA TAŞ İZLERİ NOKTA PASLANMA VAR
SOL ÖN ÇAMURLUK EZİK
SAĞ ARKA KAPI EZİK PASLANMA
ARKA KASADA EZİKLER VAR
MUHTELİF YERLERDE EZİK ÇİZİK PASLANMA VAR

Original Boyalı Local Boyalı Değişen Hasar Kayıtlı
