TARİH 21.Mar.22
PLAKASI 06DV3627
MARKA/MODEL Ford T.Connect Van T230L 1.8 Tdci 110
MODEL YILI 2012
KOLTUK SAYISI 3
MOTOR TİPİ(CC) 1753 CC
ŞAŞI NUMARASI **7228

EKSPER RAPORU

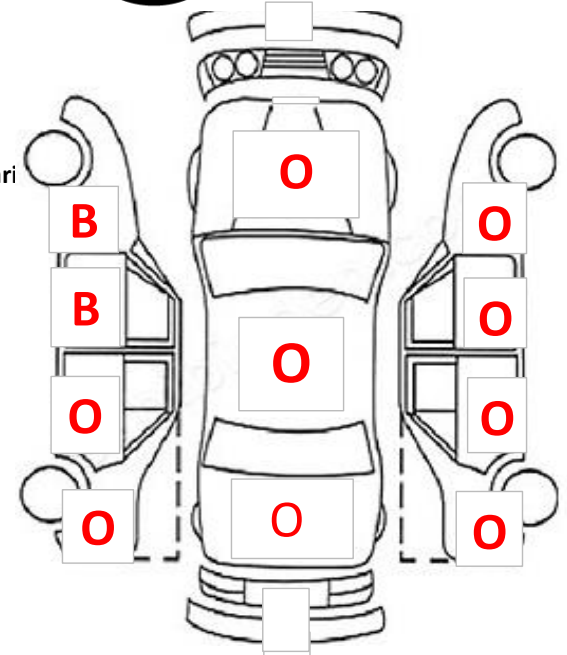
GENEL DURUM BİLGİSİ
ARACA ZİRH GIYDİRİLMİŞTİR
ÖN TAMPON ÇATLAK
SOL ÖN ÇAMURLUK EZİK
SOL ÖN KAPI EZİK
İÇ DÖŞEMELERDE AŞINMA DEFORMASYON VAR
MUHTELİF YERLERİNDE EZİK ÇİZİK MEVCUT

Original Boyalı Local Boyalı Değişen Hasar Kayıtlı
