TARİH 15.Nis.24
PLAKASI 06FP3909
MARKA/MODEL Ford T. Custom Van 330 L 125 Trend
MODEL YILI 2015
KOLTUK SAYISI 3
MOTOR TİPİ(CC) 2198 CC
ŞAŞI NUMARASI **8351

KM 593.440
AKÜ ARIZALI YOK VAR
VİTES MANUEL OTOMATİK
ANAHTAR VAR YOK
RUHSAT VAR YOK
ARAÇ TİPİ BİNEK TİCARİ A.Ticari
YAKIT BENZİN DİSEL LPG

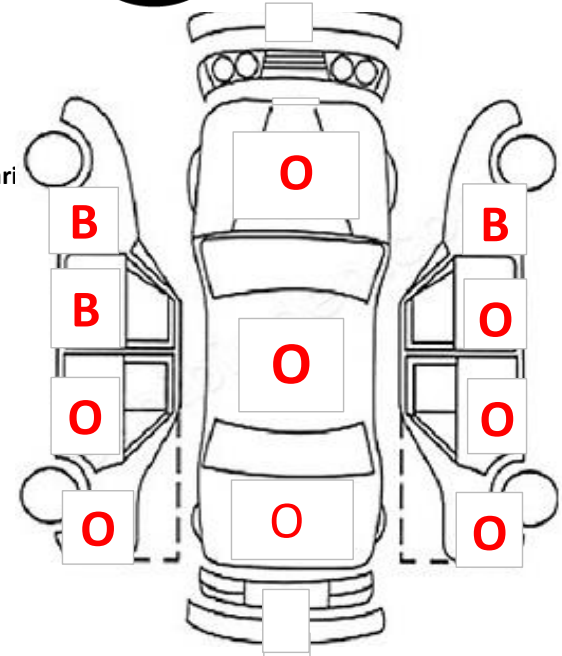
| ARACIN DIŞI | | | |
|---|---|---|---|
| SOL ÖN ÇAMURLUK | <input checked="" type="checkbox"/> ORJ | <input checked="" type="checkbox"/> BOY | <input type="checkbox"/> DĞŞ |
| SOL ÖN KAPI | <input checked="" type="checkbox"/> ORJ | <input checked="" type="checkbox"/> BOY | <input type="checkbox"/> DĞŞ |
| SAĞ ÖN ÇAMURLUK | <input checked="" type="checkbox"/> ORJ | <input checked="" type="checkbox"/> BOY | <input type="checkbox"/> DĞŞ |

| GENEL DURUM BİLGİSİ |
|---|
| MUHTELİF YERLERİNDE EZİK ÇİZİK MEVCUT |

Original Boyalı Local Boyalı Değişen Hasar Kayıtlı
