TARİH 1.Nis.24  
PLAKASI 06FC0591  
MARKA/MODEL Ford T. Connect Van T 230 L Tdci 110 E5  
MODEL YILI 2013  
KOLTUK SAYISI 3  
MOTOR TİPİ(CC) 1753 CC  
ŞAŞI NUMARASI \*\*8246

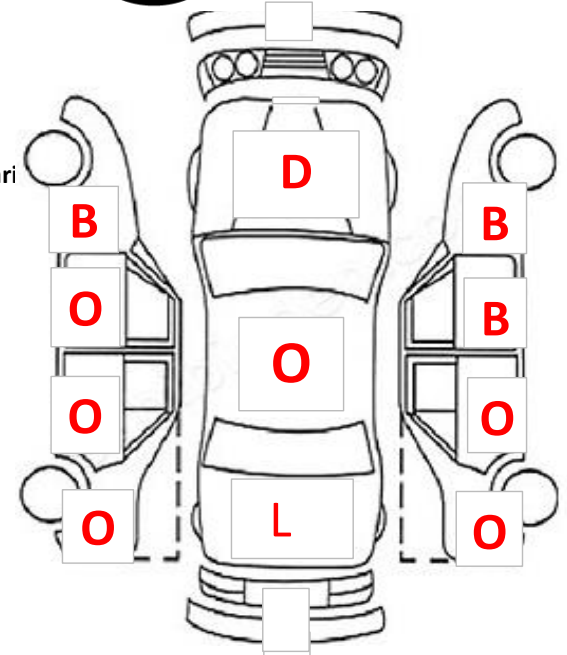
GENEL DURUM BİLGİSİ
ARACA ZİRH GIYDIRILMIŞTIR
MOTOR ARIZALI
ARAC ÇEKME BELGELİDİR
SOL ARKA ÇAMURLUK EZİK , ÖN PANEL İŞLEMLİ
SOL ÖN ÇAMURLUKDA BOYA ATMA VAR
ÖN VE ARKA TAMPON EZİK HASARLI ,
MUHTELİF YERLERİNDE EZİK ÇİZİKLER VAR

Orijinal Boyalı Local Boyalı Değişen Hasar Kayıtlı
