EKSPERTİZ RAPORU

TARİH 10.May.23
PLAKASI 44BJ067
MARKA/MODEL Renault Master Çift kabin Kamyonet
MODEL YILI 2015 (Açık Kasa)
KOLTUK SAYISI 7
MOTOR TİPİ(CC) 2299 CC (2.3 DCi - 125 HP)
ŞAŞİ NUMARASI **4439

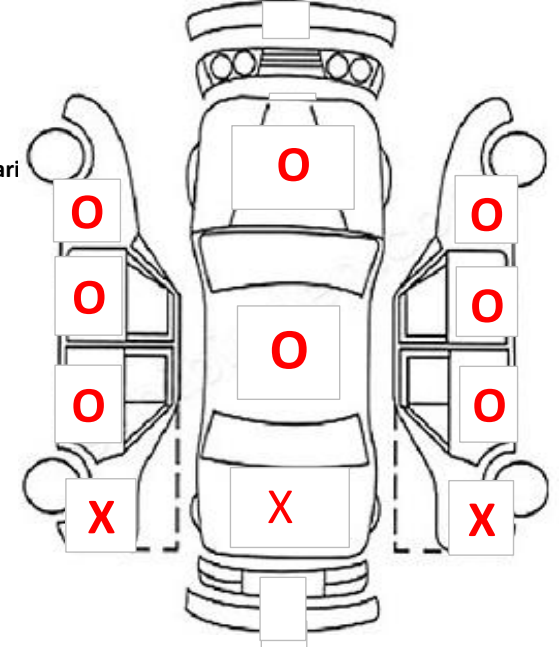
Original Boyalı Local Boyalı Değişen Hasar Kayıtlı

GENEL DURUM BİLGİSİ
ÖN CAM ÇATLAK
SA ÖN FAR BAĞLANTILARI KIRIK
SOL ÖN KOLTUK DÖŞEMESİ YIRTIK
DİR. SİMİDİNDE AŞINMA MEVCUT
KAPUTTA TAŞ İZLERİ MEVCUT
ARKA KASADA PASLANMALAR VAR
MUHTELİF YERLERİNDE EZİK ÇİZİKLER OLUŞMUŞ

EKSPER RAPORU	MOTOR ÇALIŞIYOR , GENEL DURUMU SERVİS ORTAMINDA İNCELENMESİ GEREKİR
	TEST SÜRÜŞÜ YAPILAMADIĞI İÇİN MEKANİK UYGUNLUK KONTROLÜ GERÇEKLEŞTİRİLEMEDİ
