TARİH 1.Nis.24
PLAKASI 06FK7026
MARKA/MODEL Ford T. Custom Van 330 L 125 Trend
MODEL YILI 2014
KOLTUK SAYISI 3
MOTOR TİPİ(CC) 2198 CC
ŞAŞI NUMARASI **6776

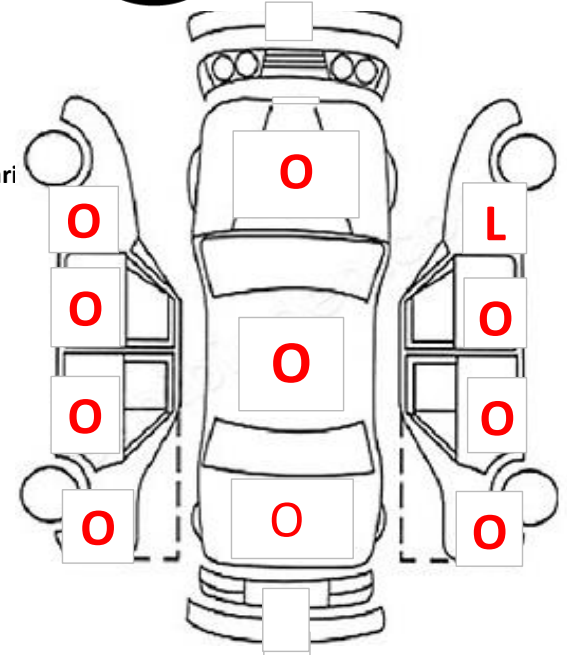
GENEL DURUM BİLGİSİ
ARACA ZİRH GIYDIRILMIŞTIR
ARAC ÇEKME BELGELİDİR
BAGAJ KAPISINDA EZİK VAR
MUHTELİF YERLERİNDE EZİK ÇİZİK MEVCUT

Original Boyalı Local Boyalı Değişen Hasar Kayıtlı
