TARİH 1.Nis.24
PLAKASI 06FN3283
MARKA/MODEL Ford T. Custom Van 330 L 125 Trend
MODEL YILI 2014
KOLTUK SAYISI 3
MOTOR TİPİ(CC) 2198 CC
ŞAŞI NUMARASI **6357

KM 289.757
AKÜ ARIZALI YOK VAR
VİTES MANUEL OTOMATİK
ANAHTAR VAR YOK
RUHSAT VAR YOK
ARAÇ TİPİ BİNEK TİCARİ A.Ticari
YAKIT BENZİN DİSEL LPG

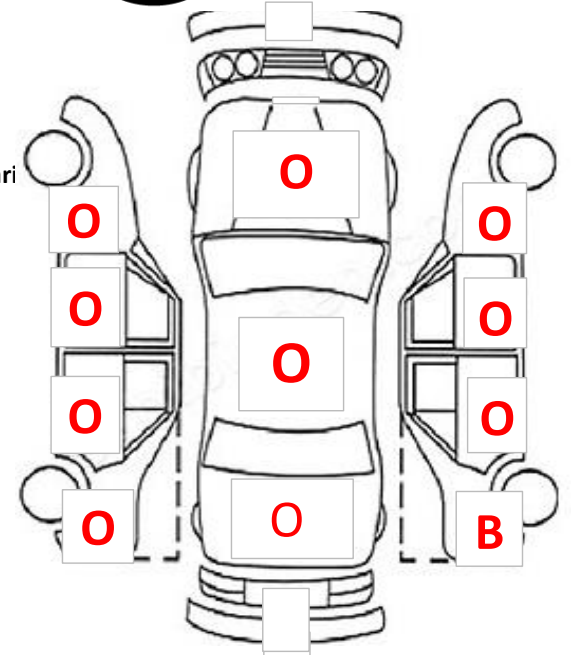
| ARACIN DIŞI | | | |
|---|---|---|---|
| SAĞ ARKA ÇAMURLUK | <input type="checkbox"/> ORJ | <input checked="" type="checkbox"/> BOY | <input type="checkbox"/> DĞŞ |

| GENEL DURUM BİLGİSİ |
|---|
| SOL ARKA ÇAMURLUKDA EZİK VAR |
| MUHTELİF YERLERİNDE EZİK ÇİZİK MEVCUT |

Original Boyalı Local Boyalı Değişen Hasar Kayıtlı
