TARİH 29.Mar.24
PLAKASI 06FL9558
MARKA/MODEL Ford T. Custom Van 330 L 125 Trend
MODEL YILI 2014
KOLTUK SAYISI 3
MOTOR TİPİ(CC) 2198 CC
ŞAŞI NUMARASI **6547

KM 402.630
AKÜ ARIZALI YOK VAR
VİTES MANUEL OTOMATİK
ANAHTAR VAR YOK
RUHSAT VAR YOK
ARAÇ TİPİ BİNEK TİCARİ A.Ticari
YAKIT BENZİN DİSEL LPG

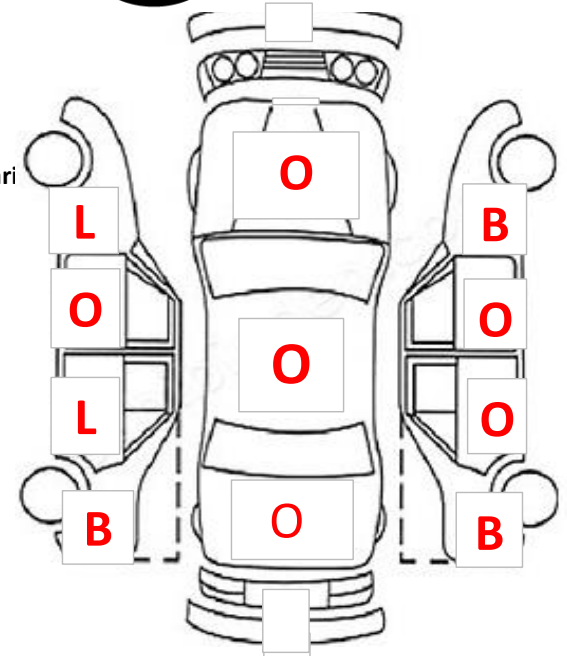
| ARACIN DIŞI | | | |
|---|---|---|---|
| SOL ÖN ÇAMURLUK | <input checked="" type="checkbox"/> ORJ | <input checked="" type="checkbox"/> BOY | <input type="checkbox"/> DĞŞ |
| SOL ARKA KAPI | <input checked="" type="checkbox"/> ORJ | <input checked="" type="checkbox"/> BOY | <input type="checkbox"/> DĞŞ |
| SOL ARKA ÇAMURLUK | <input checked="" type="checkbox"/> ORJ | <input checked="" type="checkbox"/> BOY | <input type="checkbox"/> DĞŞ |
| SAĞ ARKA ÇAMURLUK | <input checked="" type="checkbox"/> ORJ | <input checked="" type="checkbox"/> BOY | <input type="checkbox"/> DĞŞ |
| SAĞ ÖN ÇAMURLUK | <input checked="" type="checkbox"/> ORJ | <input checked="" type="checkbox"/> BOY | <input type="checkbox"/> DĞŞ |

| GENEL DURUM BİLGİSİ |
|---|
| BAGAJ KAPISINDA EZİK VAR |
| SOL ÖN ÇAMURLUK EZİK |
| MUHTELİF YERLERİNDE EZİK ÇİZİK MEVCUT |
