TARİH 1.Nis.24
PLAKASI 06FJ8377
MARKA/MODEL Ford T. Custom Van 330 L 125 Trend
MODEL YILI 2014
KOLTUK SAYISI 3
MOTOR TİPİ(CC) 2198 CC
ŞAŞI NUMARASI **5950

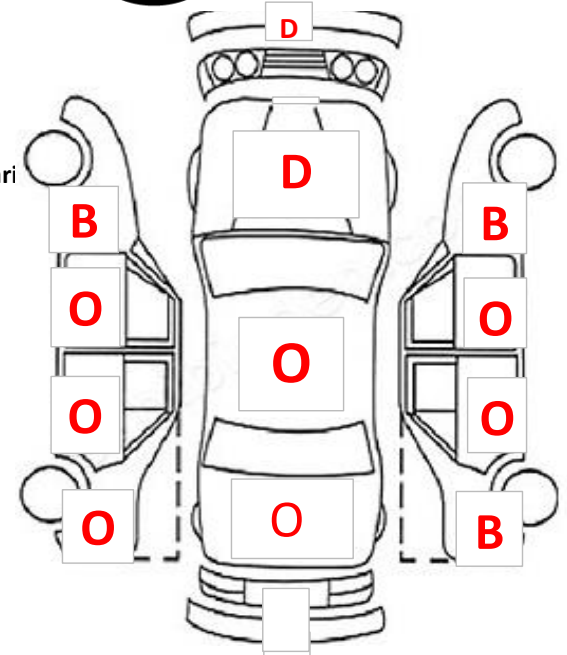
GENEL DURUM BİLGİSİ
ARACA ZİRH GIYDIRILMIŞTIR
MOTOR ARIZALIDIR
ARAÇ ÇEKME BELGELİDİR
SAĞ ÖN ÇAMURLUK KAPI EZİK , BAGAJ EZİK
SOL STOP LAMBASI ÇATLAK
ÖN PANEL DEĞİŞMİŞ
MUHTELİF YERLERİNDE EZİK ÇİZİK MEVCUT

EKSPER RAPORU	MOTOR ARIZALIDIR , REVİZYON GEREKMEKTEDİR
	TEST SÜRÜŞÜ YAPILAMADIĞINDAN MEKANİK UYGUNLUK KONTROLÜ GERÇEKLEŞTİRİLEMEDİ
