TARİH 1.Nis.24
PLAKASI 06FB6338
MARKA/MODEL Ford T. Connect Van T 230 L Tdci 110 E5
MODEL YILI 2013
KOLTUK SAYISI 3
MOTOR TİPİ(CC) 1753 CC
ŞAŞI NUMARASI **8230

KM 550.435
AKÜ ARIZALI YOK VAR
VİTES MANUEL OTOMATİK
ANAHTAR VAR YOK
RUHSAT VAR YOK
ARAÇ TİPİ BİNEK TİCARİ A.Ticari
YAKIT BENZİN DİSEL LPG

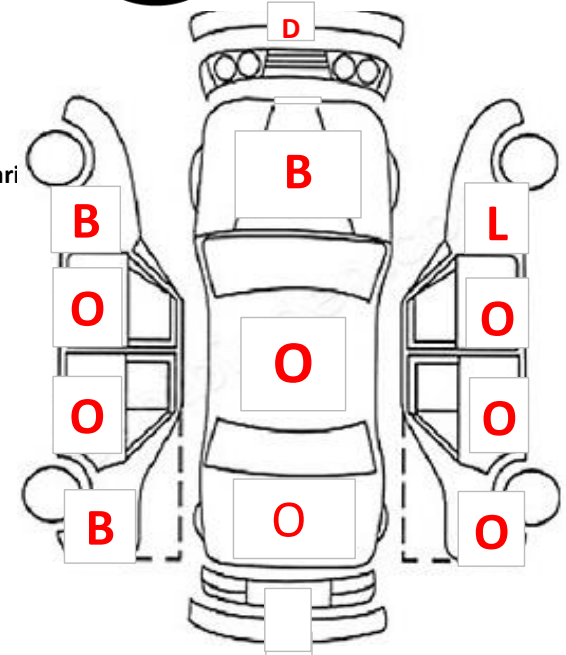
SOL ARKA ÇAMURLUK	<input type="checkbox"/> ORJ	<input checked="" type="checkbox"/> BOY	<input type="checkbox"/> DĞŞ
BAGAJ KAPAĞI	<input type="checkbox"/> ORJ	<input type="checkbox"/> BOY	<input type="checkbox"/> DĞŞ
ARKA PANEL		<input type="checkbox"/> BOY	<input type="checkbox"/> DĞŞ <input type="checkbox"/> EZİK
ARKA STOP VE LAMBALAR			<input type="checkbox"/> DĞŞ <input type="checkbox"/> HASAR
ARKA TAMPON		<input type="checkbox"/> ÇZİK <input type="checkbox"/> EZİK	<input type="checkbox"/> HASAR
BAGAJ HAVUZ SACI		<input type="checkbox"/> BOY	<input type="checkbox"/> DĞŞ
SAĞ ARKA ÇAMURLUK	<input type="checkbox"/> ORJ	<input type="checkbox"/> BOY	<input type="checkbox"/> DĞŞ
BENZİN DEPO KAPAĞI	<input type="checkbox"/> ORJ	<input type="checkbox"/> BOY	<input type="checkbox"/> DĞŞ <input type="checkbox"/> HASAR
SAĞ ARKA KAPI	<input type="checkbox"/> ORJ	<input type="checkbox"/> BOY	<input type="checkbox"/> DĞŞ

GENEL DURUM BİLGİSİ
ARACA ZİRH GIYDIRILMIŞTIR
ARAC ÇEKME BELGELİDİR
KAPUTTA TAŞ İZLERİ MEVCUT
MUHTELİF YERLERİNDE EZİK ÇİZİKLER VAR

TRAMER SORGUSU
204
5.364
1.635
ÇARPMA

Orijinal Boyalı Local Boyalı Değişen Hasar Kayıtlı

EKSPER RAPORU	MOTOR ÇALIŞIYOR , GENEL DURUMU SERVİS ORTAMINDA İNCELENMESİ GEREKİR
	TEST SÜRÜŞÜ YAPILAMADIĞINDAN MEKANİK UYGUNLUK KONTROLÜ GERÇEKLEŞTİRİLEMEDİ
