TARİH 1.Nis.24  
PLAKASI 06FC2119  
MARKA/MODEL Ford T. Connect Van T 230 L Tdci 110 E5  
MODEL YILI 2013  
KOLTUK SAYISI 3  
MOTOR TİPİ(CC) 1753 CC  
ŞAŞI NUMARASI \*\*8225

KM 514.994  
AKÜ  ARIZALI  YOK  VAR  
VİTES  MANUEL  OTOMATİK  
ANAHTAR  VAR  YOK  
RUHSAT  VAR  YOK  
ARAÇ TİPİ  BİNEK  TİCARİ  A.Ticari  
YAKIT  BENZİN  DİSEL  LPG

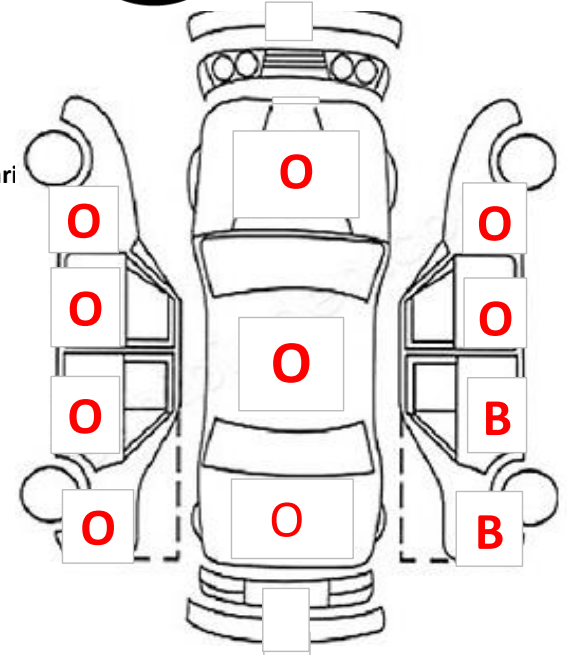
GENEL DURUM BİLGİSİ
ARACA ZİRH GIYDIRILMIŞTIR
ARAC ÇEKME BELGELİDİR
SOL ARKA ÇAMURLUK EZİK
MUHTELİF YERLERİNDE EZİK ÇİZİKLER VAR

Original Boyalı Local Boyalı Değişen Hasar Kayıtlı
