TARİH 1.Nis.24
PLAKASI 06FN3290
MARKA/MODEL Ford T. Custom Van 330 L 125 Trend
MODEL YILI 2014
KOLTUK SAYISI 3
MOTOR TİPİ(CC) 2198 CC
ŞAŞI NUMARASI **6060

KM 388.899
AKÜ ARIZALI YOK VAR
VİTES MANUEL OTOMATİK
ANAHTAR VAR YOK
RUHSAT VAR YOK
ARAÇ TİPİ BİNEK TİCARİ A.Ticari
YAKIT BENZİN DİSEL LPG

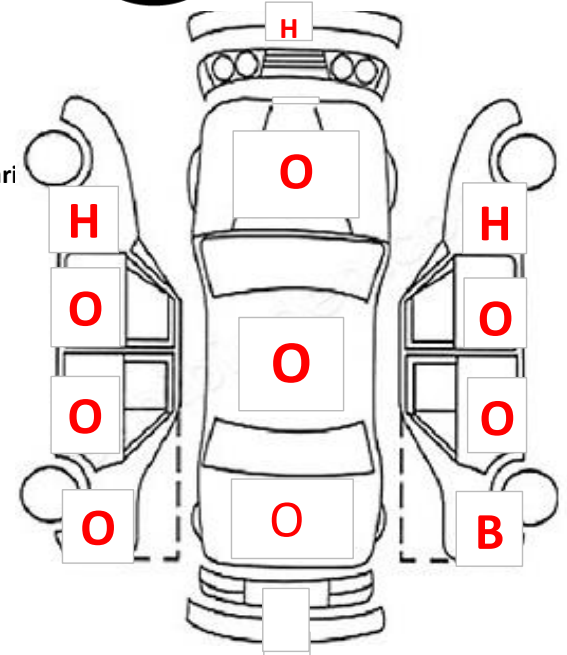
| GENEL DURUM BİLGİSİ |
|---|
| ARAC ÖN KISIMDAN HASARLI DURUMDADIR |
| SAĞ VE SOL YAN TARAFDA EZİKLER MEVCUT |
| ARKA STOP LAMBALARI KIRIK , BAGAJ EZİK |
| MUHTELİF YERLERİNDE EZİK ÇİZİK MEVCUT |
