TARİH 1.Nis.24
PLAKASI 06FK7013
MARKA/MODEL Ford T. Custom Van 330 L 125 Trend
MODEL YILI 2014
KOLTUK SAYISI 3
MOTOR TİPİ(CC) 2198 CC
ŞAŞİ NUMARASI **4088

EKSPER RAPORU	
MOTOR ÇALIŞIYOR , GENEL DURUMU SERVİS ORTAMINDA İNCELENMESİ GEREKİYOR	
TEST SÜRÜŞÜ YAPILAMADIĞINDAN MEKANİK UYGUNLUK KONTROLÜ GERÇEKLEŞTİRİLEMEDİ

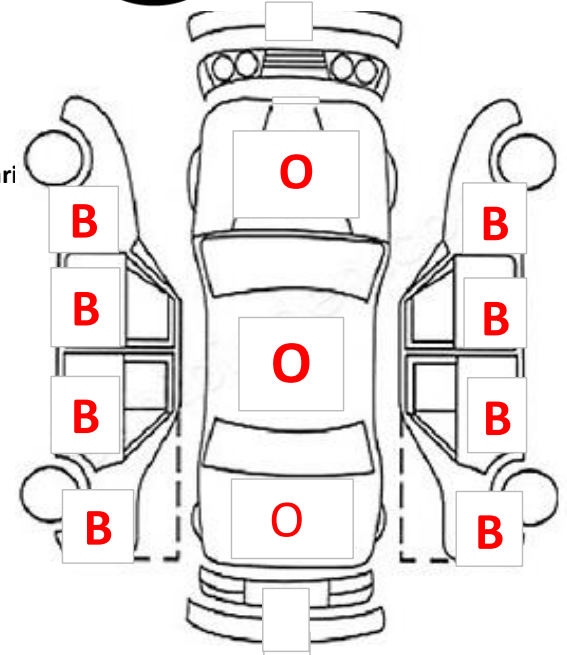
GENEL DURUM BİLGİSİ
ARACA ZİRH GIYDIRILMIŞTIR
ARAC ÇEKME BELGELİDİR
BAGAJ KAPISINDA EZİK VAR
3. STOP LAMBASI KIRIK
SAĞ SÜRGÜLÜ KAPIDA EZİK VAR
MUHTELİF YERLERİNDE EZİK ÇİZİK MEVCUT

Orijinal Boyalı Local Boyalı Değişen Hasar Kayıtlı
