TARİH 1.Nis.24
PLAKASI 06DV3621
MARKA/MODEL Ford T. Connect Van T 230 L Tdci 110 E5
MODEL YILI 2012
KOLTUK SAYISI 3
MOTOR TİPİ(CC) 1753 CC
ŞAŞİ NUMARASI **1898

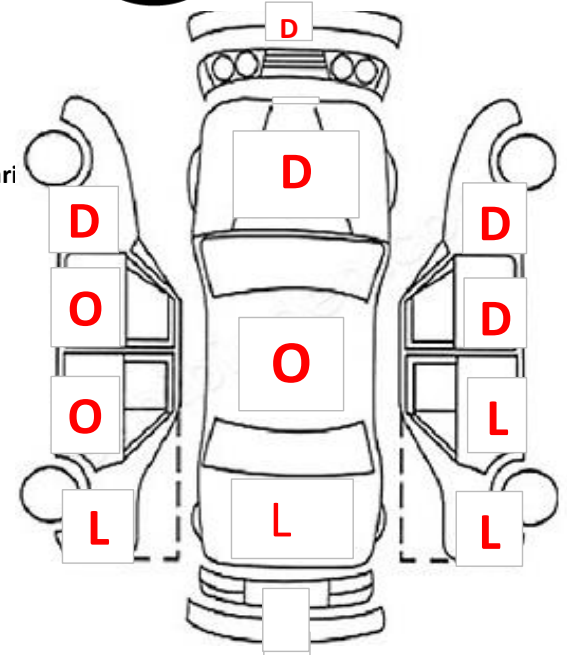
GENEL DURUM BİLGİSİ
ARACA ZİRH GIYDIRILMIŞTIR
ARAC ÇEKME BELGELİDİR
MUHTELIF YERLERİNDE EZİK ÇZİKLER MEVCUT
SOL ÖN ÇAMURLUK EZİK
SOL ARKA ÇAMURLUK EZİK
SAĞ ARKA ÇAMURLUK EZİK

Orijinal Boyalı Local Boyalı Değişen Hasar Kayıtlı
