TARİH 1.Nis.24
PLAKASI 06FC2121
MARKA/MODEL Ford T. Connect Van T 230 L Tdci 110 E5
MODEL YILI 2013
KOLTUK SAYISI 3
MOTOR TİPİ(CC) 1753 CC
ŞAŞI NUMARASI **8211

KM 407.156
AKÜ ARIZALI YOK VAR
VİTES MANUEL OTOMATİK
ANAHTAR VAR YOK
RUHSAT VAR YOK
ARAÇ TİPİ BİNEK TİCARİ A.Ticari
YAKIT BENZİN DİSEL LPG

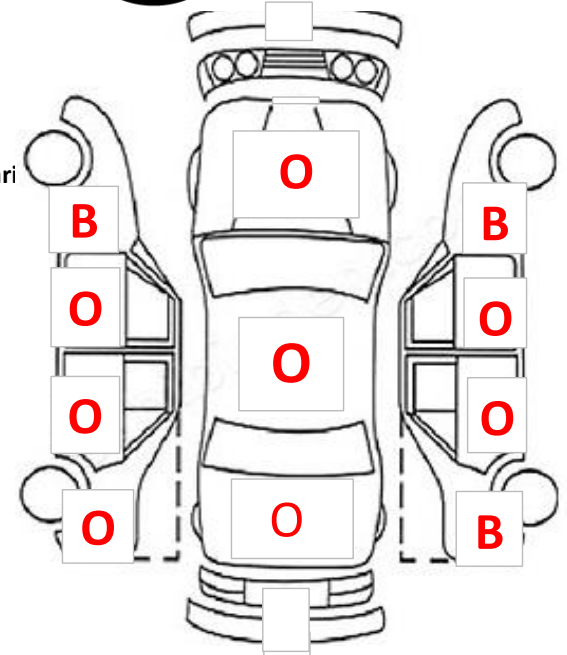
GENEL DURUM BİLGİSİ
ARACA ZİRH GIYDIRILMIŞTIR
ARAC ÇEKME BELGELİDİR
MUHTELIF YERLERİNDE EZİK ÇİZİKLER VAR
ÖN KAPUTTA TAŞ İZLERİ MEVCUT

Original Boyalı Local Boyalı Değişen Hasar Kayıtlı

EKSPER RAPORU	MOTOR ÇALIŞIYOR , GENEL DURUMU SERVİS ORTAMINDA İNCELENMESİ GEREKİR
	TEST SÜRÜŞÜ YAPILAMADIĞINDAN MEKANİK UYGUNLUK KONTROLÜ GERÇEKLEŞTİRİLEMEDİ
