TARİH 15.Mar.24  
 PLAKASI 34KDG949  
 MARKA/MODEL FORD TRANSİT 350 L VAN FRİGO  
 MODEL YILI 2015  
 KOLTUK SAYISI 3  
 MOTOR TİPİ(CC) 2198 CC  
 ŞAŞİ NUMARASI \*\*7772

EKSPER RAPORU

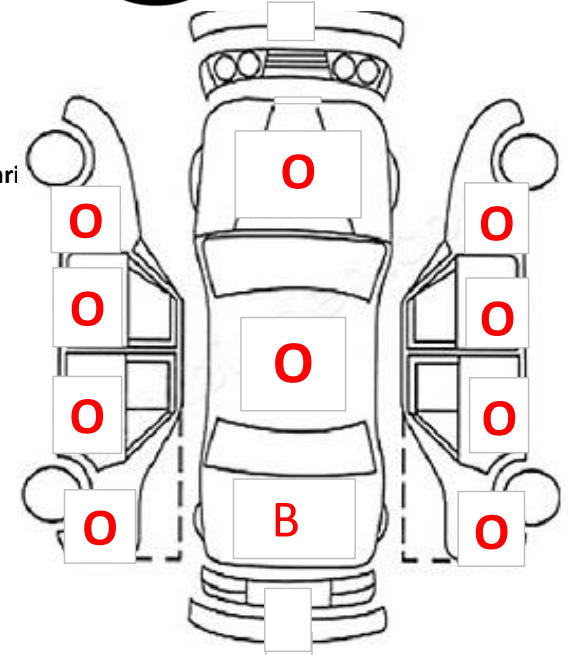
GENEL DURUM BİLGİSİ	
ÖN CAM ÇATLAK	
SAĞ SÜRGÜLÜ KAPI EZİK	
SAĞ ARKA ÇAMURLUK EZİK	
SOL ARKA ÇAMURLUK EZİK	
BAGAJ KAPISI EZİK	
MUHTELİF YERLERİNDE EZİK ÇİZİK MEVCUT

Original Boyalı Local Boyalı Değişen Hasar Kayıtlı
