TARİH 15.Eyl.24  
 PLAKASI 58AAB618  
 MARKA/MODEL AUDİ A6 2.0 TDI MULTITRONIC  
 MODEL YILI 2011 (Otomatik Vites)  
 KOLTUK SAYISI 5  
 MOTOR TİPİ(CC) 1968 CC  
 ŞAŞI NUMARASI \*\*8520

EKSPER RAPORU	MOTOR ÇALIŞTIRILAMADI DURUMU BİLİNMIYOR
	TEST SÜRÜŞÜ YAPILAMADIĞI İÇİN MEKANİK UYGUNLUK TESPİTİ GERÇEKLEŞTİRİLEMEDİ.

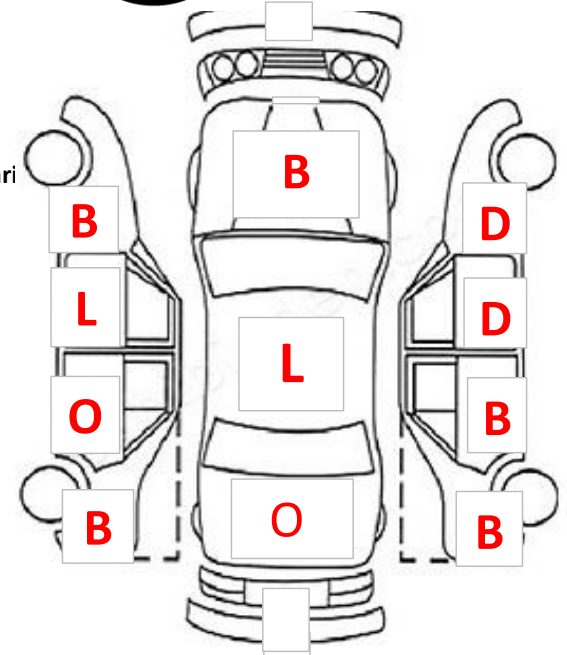
ARACIN DIŞI			
ÖN CAM	<input checked="" type="checkbox"/> ORJ	<input type="checkbox"/> DĞŞ	<input type="checkbox"/> HASAR
ÖN FAR VE SINYALLER			<input type="checkbox"/> HASAR
ÖN PANJUR			<input type="checkbox"/> HASAR
ÖN TAMPON		<input type="checkbox"/> ÇZİK <input type="checkbox"/> EZİK	<input type="checkbox"/> HASAR
KAPUT	<input checked="" type="checkbox"/> ORJ	<input checked="" type="checkbox"/> BOY	<input type="checkbox"/> DĞŞ
SOL ÖN ÇAMURLUK	<input checked="" type="checkbox"/> ORJ	<input checked="" type="checkbox"/> BOY	<input type="checkbox"/> DĞŞ
SOL ÖN KAPI	<input checked="" type="checkbox"/> ORJ	<input checked="" type="checkbox"/> BOY	<input type="checkbox"/> DĞŞ
SOL DİKİZ AYNASI			<input type="checkbox"/> HASAR
SOL İÇ DİREK	<input checked="" type="checkbox"/> ORJ	<input type="checkbox"/> BOY	<input type="checkbox"/> DĞŞ
SOL ARKA KAPI	<input checked="" type="checkbox"/> ORJ	<input type="checkbox"/> BOY	<input type="checkbox"/> DĞŞ

SOL MAŞBİYEL	<input checked="" type="checkbox"/> ORJ	<input checked="" type="checkbox"/> BOY	<input type="checkbox"/> DĞŞ
SOL ARKA ÇAMURLUK	<input checked="" type="checkbox"/> ORJ	<input checked="" type="checkbox"/> BOY	<input type="checkbox"/> DĞŞ
BAGAJ KAPAĞI	<input checked="" type="checkbox"/> ORJ	<input type="checkbox"/> BOY	<input type="checkbox"/> DĞŞ
ARKA PANEL		<input type="checkbox"/> BOY	<input type="checkbox"/> DĞŞ <input type="checkbox"/> EZİK
ARKA STOP VE LAMBALAR			<input type="checkbox"/> DĞŞ <input type="checkbox"/> HASAR
ARKA TAMPON		<input type="checkbox"/> ÇZİK <input type="checkbox"/> EZİK	<input type="checkbox"/> HASAR
BAGAJ HAVUZ SACI		<input type="checkbox"/> BOY	<input type="checkbox"/> DĞŞ
SAĞ ARKA ÇAMURLUK	<input checked="" type="checkbox"/> ORJ	<input checked="" type="checkbox"/> BOY	<input type="checkbox"/> DĞŞ
BENZİN DEPO KAPAĞI	<input checked="" type="checkbox"/> ORJ	<input type="checkbox"/> BOY	<input type="checkbox"/> DĞŞ <input type="checkbox"/> HASAR

SAĞ ARKA KAPI	<input checked="" type="checkbox"/> ORJ	<input checked="" type="checkbox"/> BOY	<input type="checkbox"/> DĞŞ
SAĞ İÇ DİREK	<input checked="" type="checkbox"/> ORJ	<input checked="" type="checkbox"/> BOY	<input type="checkbox"/> DĞŞ
SAĞ ÖN KAPI	<input checked="" type="checkbox"/> ORJ	<input type="checkbox"/> BOY	<input checked="" type="checkbox"/> DĞŞ
SAĞ DİKİZ AYNASI			<input type="checkbox"/> HASAR
SAĞ MAŞBİYEL	<input checked="" type="checkbox"/> ORJ	<input type="checkbox"/> BOY	<input checked="" type="checkbox"/> DĞŞ
SAĞ ÖN ÇAMURLUK	<input checked="" type="checkbox"/> ORJ	<input type="checkbox"/> BOY	<input checked="" type="checkbox"/> DĞŞ
TAVAN	<input checked="" type="checkbox"/> ORJ	<input type="checkbox"/> BOY	<input type="checkbox"/> DĞŞ <input type="checkbox"/> EZİK

GENEL DURUM BİLGİSİ	
ÖN VE ARKA TAMPON ÇİZİK	
BOYALI İŞLEMLİ PARÇALARDA BOYA ATMA VAR	
KAPUT TAŞ İZLERİ MEVCUT	
SAĞ VE SOL ARKA STOP LAMBALARI KIRIK	
SAĞ ARKA ÇAMURLUK VE KAPI SÜRTME ÇİZİĞİ	
DERİ VE KROM AKSAMLARDA SOYULMA MEVCUT	
MUHTELİF YERLERİNDE EZİK ÇİZİKLER MEVCUT

Original Boyalı Local Boyalı Değişen Hasar Kayıtlı
