Ekspertiz Bilgileri

Rapor No	2297143
Paket Adı	ZİRAAT FİLO OTOTEK
Paket Tutarı	
Rapor Çıktı Tarihi	11.12.2025 15:44:30
Rapor Başlangıç Zamanı	10.12.2025 11:50:00
Rapor Bitiş Zamanı	10.12.2025 12:55:02
Test Başlangıç Km	26070

**Araç Bilgileri**

Model Kodu	1142
Marka	FIAT
Model	EGEA
Vites Tipi	Otomatik
Yakıt Türü	DİZEL
Plaka No	34MLM998
Model Yılı	2024
Motor Numarası	463460201656728
Şasi Numarası	NM43560000U231674

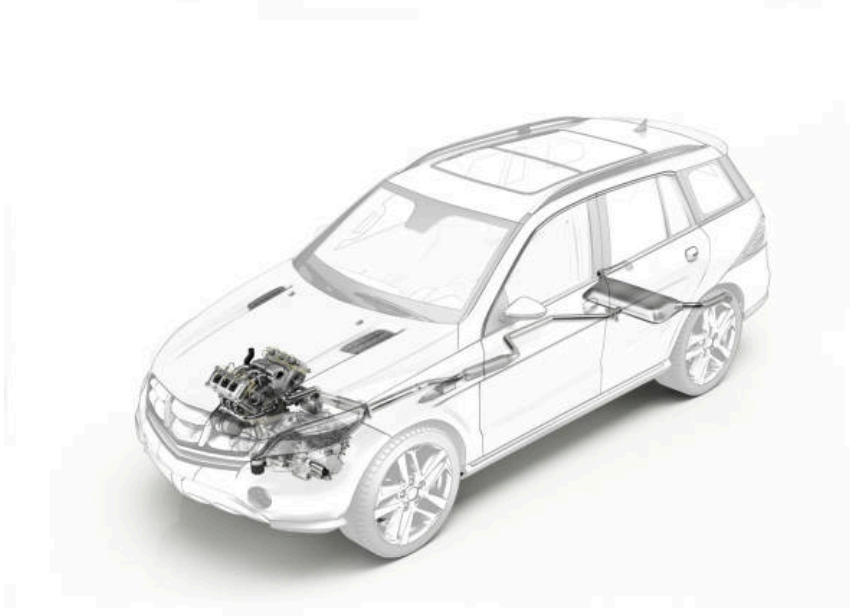
Parça Adı	Tespit	Açıklama
Motorda Üfleme Mevcut Mu?	✓ Hayır	
Akü %	✓ İyi	
Antifiriz	✓ İyi	
Motor Yağı Seviyesi	✓ İyi	
Triger Kayışı - Zinciri Ses Durumu	✓ İyi	
V Kayışı Gergi Rulmanı Ses Durumu	✓ İyi

Parça Adı	Tespit	Açıklama
Motor Koruyucu Kapağı	✓ İyi	
Motor Üst Bölge Yağ Sızdırmazlığı	✓ İyi	
Motor Isı ve Ses İzolasyonu	✓ İyi	
Motor Suyunda Yağ Var Mı ?	✓ Hayır	
Motor Yağında Soğutma Suyu Var Mı?	✓ Hayır	
Motorda Vuruntulu Çalışma Mevcut Mu?	✓ Hayır	
Radyatör Genel Durumu	✓ İyi	
Soğutma Fanları	✓ İyi	
Soğutma Suyu Hortumları ve Sızdırmazlık	✓ İyi

Parça Adı	Tespit	Açıklama
Soğutma Suyu Durumu	✓ İyi	
Klima Kompresörü Genel Durumu	✓ İyi	
Klima Boruları	✓ İyi	
Fren Ana Merkez Hidrolik Sızdırmazlığı	✓ İyi	
Fren Hidroliği Durumu	✓ İyi	
İntercooler Genel Durumu	✓ İyi	
Turbo Yağ Sızdırmazlığı	✓ İyi	
Turbo Boruları Genel Durumu	✓ İyi	
Sol Kule Bilyaları	✓ İyi	
Sağ Kule Bilyaları	✓ İyi	
Sarj ve Marş Dinamosu Rulman Ses Durumu	✓ İyi	
Direksiyon Pompası ve Boruları Yağ Kaçağı Durumu	✓ İyi	
Emme Manifoldu Durumu	✓ İyi	
Egzoz Manifoldunda Gaz Kaçağı Var Mı?	✓ Hayır	
Yakıt Sistemi ve Sızdırmazlığı	✓ İyi	
Egzoz Bölgesinde Yağ Dumanı Mevcut Mu?	✓ Hayır	
Egzoz Bölgesinde Siyah Duman Mevcut Mu ?	✓ Hayır	
Motor Piston Kompresör Testi Gerekli Mi ?	✓ Hayır	
Motor Elektrik Tesisatı ve Kabloları	✓ İyi	
Araçta Acil Servis Bakımı Gerekli Mi?	✓ İyi

Periyodik bakım önerilir
