EKSPERTİZ RAPORU

TARİH 18.Mar.25
PLAKASI 34MYK241
MARKA/MODEL Ford Tourneo Courier Kombi Deluxe
MODEL YILI 2021
KOLTUK SAYISI 4
MOTOR TİPİ(CC) 1499 CC (1.5 TDCi 100 E6.2)
ŞAŞI NUMARASI **220770.

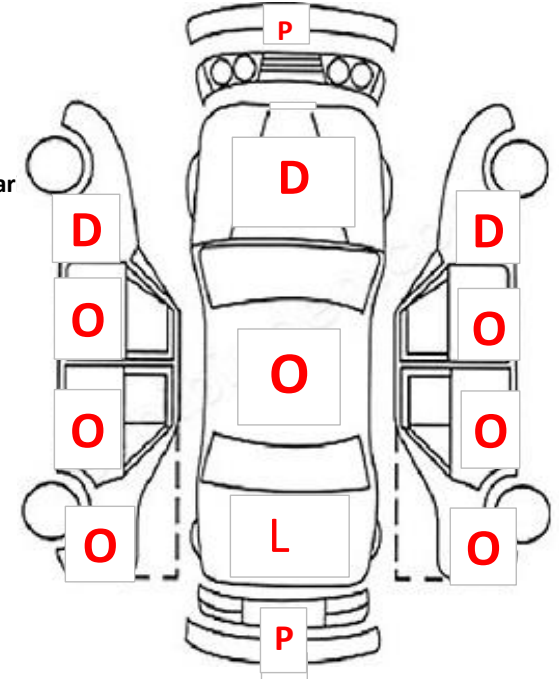
Orijinal Boyalı Local Boyalı Değişen Hasar Kayıtlı

GENEL DURUM BİLGİSİ	
MUHTELİF YERLERDE EZİK ÇİZİKLER MEVCUT	
ÖN PANEL DEĞİŞMİŞ	
BAGAJ KAPAĞINDA EZİK VAR	
SAĞ ARKA ÇAMURLUKTA EZİK VAR	
SAĞ SÜRGÜLÜ KAPIDA EZİKLER VAR
