EKSPERTİZ RAPORU

TARİH 14.May.25
PLAKASI 09ALB630
MARKA/MODEL Range Rover Evoque 2.0 Td4 180 Hse
MODEL YILI 2016
KOLTUK SAYISI 5
MOTOR TİPİ(CC) 1999 CC
ŞAŞİ NUMARASI **9472

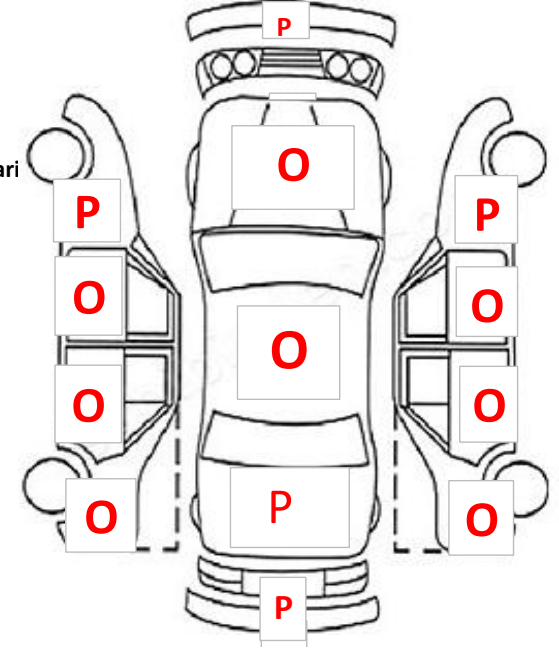
GENEL DURUM BİLGİSİ
ÖN TAMPONDA ÇİZİK BOYA ATMA VAR
ARKA TAMPON ÇİZİK
LASTİKLER KÖTÜ DURUMDA
SAĞ ARKA KAPI EZİK
ÖN TAMPON BAGALİTLERİ KIRIK
MUHTELİF YERLERİNDE EZİK ÇİZİKLER MEVCUT

■ Orijinal ■ Boyalı ■ Local Boyalı ■ Değişen ■ Hasar Kayıtlı

MOTOR ÇALIŞIYOR GENEL DURUMU SERVİS ORTAMINDA İNCELENMESİ GEREKİYOR
