Rapor Tarihi : 11.02.2026  
Rapor No : 3402-00302

## 06EES594 EKSPERTİZ RAPORU

Plaka	06EES594	Kilometre	18624
Şase Numarası	NL1CSU0P00G018913	Renk	MAVİ
Motor Numarası	1003227023	Şanzıman Tipi	Otomatik
Marka	TOGG	Yakıt Tipi	Elektrik
Model	T10X	Versiyon	
Model Yılı	2023	Kullanım Tipi	OTOMOBİL
Motor Gücü (KW)	159	Silindir Hacmi (cc)	0
İlk Tescil Tarihi	05.01.2024	Son Muayene Tarihi	14.12.2026

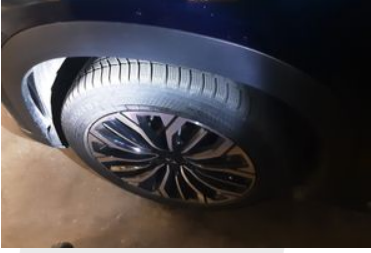
Sol Ön Lastik

Lastik	Yazlık/Kışlık	Marka	Diş Der.	Ebat	Yıl	Açıklama
SAG ARKA	KIŞLIK	CONTINENTAL	4mm	235 50 19		
SAG ÖN	KIŞLIK	CONTINENTAL	4mm	235 50 19		
SOL ARKA	KIŞLIK	CONTINENTAL	4mm	235 50 19		
SOL ÖN	KIŞLIK	CONTINENTAL	4mm	235 50 19

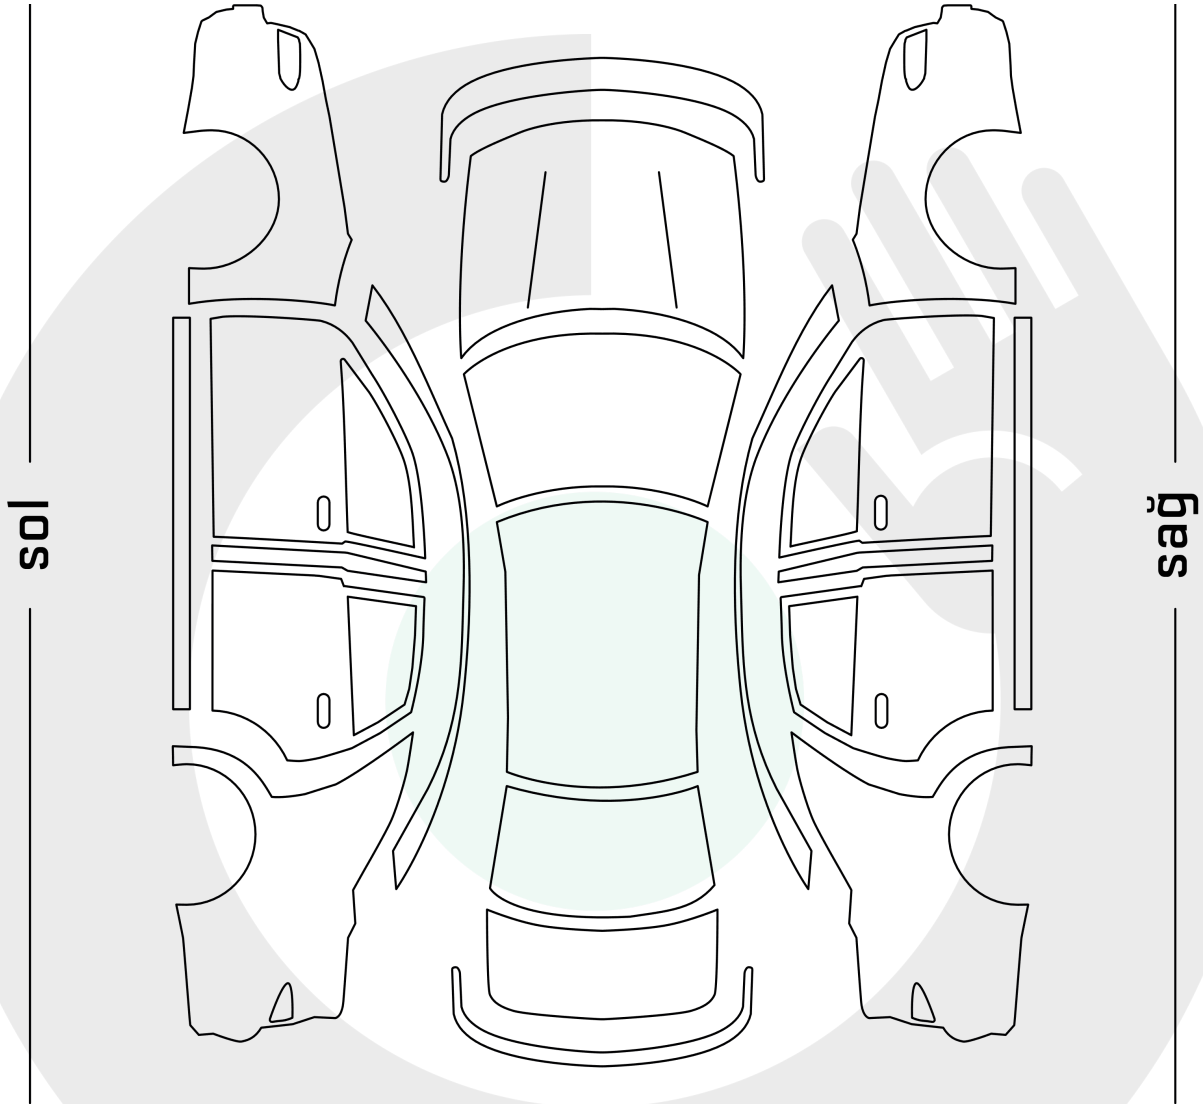
## KAPORTA - BOYA

Parça Adı	Durum	Açıklama
TAVAN	ORJİNAL	
KAPUT	ORJİNAL	
SOL ÖN ÇAMURLUK	ORJİNAL	
SOL ÖN DİREK	ORJİNAL	
SOL ÖN KAPI	ORJİNAL	
SOL ÜST DİREK	ORJİNAL	
SOL ORTA DİREK	ORJİNAL	
SOL MARŞPIYEL	ORJİNAL	
SOL ARKA KAPI	ORJİNAL	
SOL ARKA KAPI KİLİT KARŞILIĞI	ORJİNAL	
SOL ARKA ÇAMURLUK	ORJİNAL	
BAGAJ KAPAĞI	ORJİNAL	
ARKA HAVUZ SACI	ORJİNAL	
ARKA PANEL	ORJİNAL	
SAĞ ARKA ÇAMURLUK	ORJİNAL	
SAĞ ARKA KAPI KİLİT KARŞILIĞI	ORJİNAL	
SAĞ ARKA KAPI	ORJİNAL	
SAĞ MARŞPIYEL	ORJİNAL	
SAĞ ORTA DİREK	ORJİNAL	
SAĞ ÜST DİREK	ORJİNAL	
SAĞ ÖN KAPI	ORJİNAL	
SAĞ ÖN DİREK	ORJİNAL	
SAĞ ÖN ÇAMURLUK	ORJİNAL	
ÖN PANEL	ORJİNAL	
SAĞ ÖN ŞASE	ORJİNAL	
SAĞ İÇ PODYA	ORJİNAL	
SOL ÖN ŞASE	ORJİNAL	
SOL İÇ PODYA	ORJİNAL	
TABAN SACI	ORJİNAL	
ARKA SOL ŞASE	ORJİNAL	
ARKA SAĞ ŞASE	ORJİNAL

Araç kirli kontrol edildi

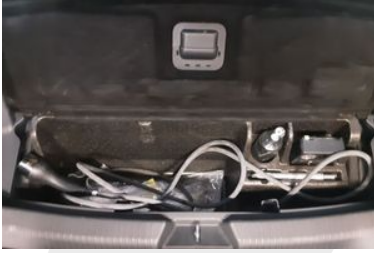
Parça	Durum	Açıklama
STEPNE VEYA TAMİR KİTİ	-	MEVCUT
