06EES586 EKSPERTİZ RAPORU

ARAÇ BİLGİLERİ

Plaka	06EES586	Kilometre	19745
Şase Numarası	NL1CSU0PX0G018935	Renk	MAVİ
Motor Numarası	1008526323	Şanzıman Tipi	Otomatik
Marka	TOGG	Yakıt Tipi	Elektrik
Model	T10X	Versiyon	
Model Yılı	2023	Kullanım Tipi	OTOMOBİL
Motor Gücü (KW)	159	Silindir Hacmi (cc)	0
İlk Tescil Tarihi	05.01.2024	Son Muayene Tarihi	14.12.2026

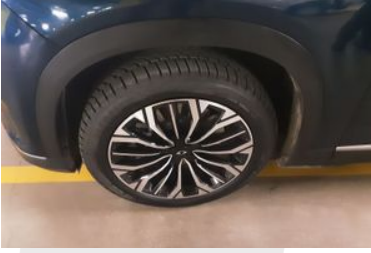
Sol Ön Lastik

Lastik	Yazlık/Kışlık	Marka	Diş Der.	Ebat	Yıl	Açıklama
SAG ARKA	KIŞLIK	GOODYEAR	4mm	235 50 19		
SAG ÖN	KIŞLIK	GOODYEAR	4mm	235 50 19		
SOL ARKA	KIŞLIK	GOODYEAR	4mm	235 50 19		
SOL ÖN	KIŞLIK	GOODYEAR	4mm	235 50 19

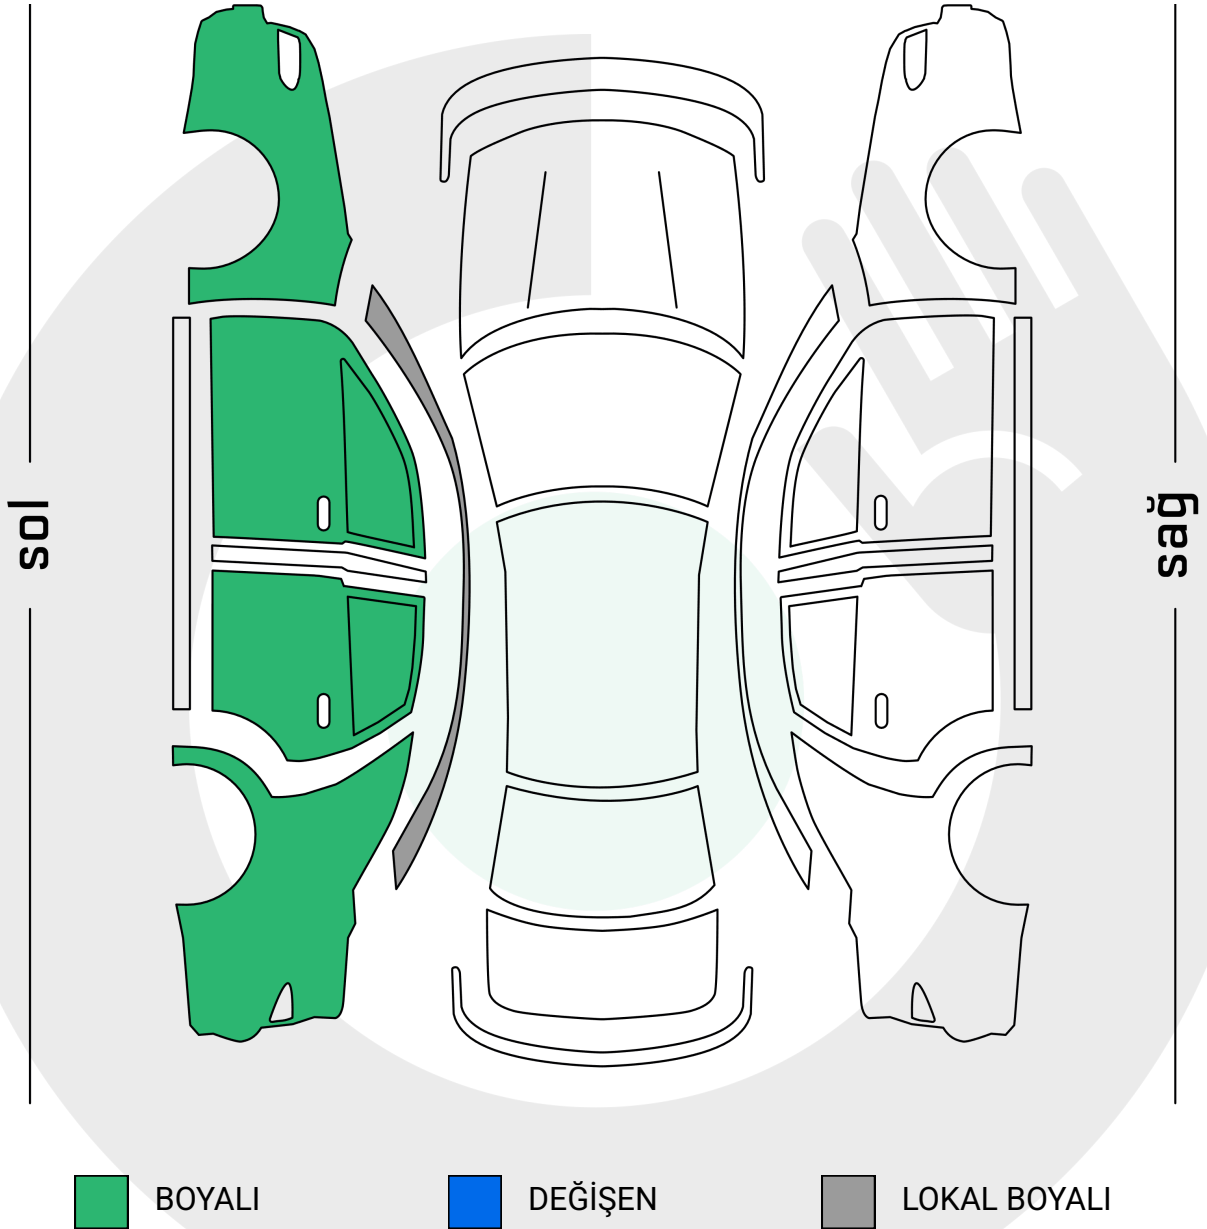
KAPORTA - BOYA

Parça Adı	Durum	Açıklama
TAVAN	ORJİNAL	
KAPUT	ORJİNAL	
SOL ÖN ÇAMURLUK	BOYALI	
SOL ÖN DİREK	ORJİNAL	
SOL ÖN KAPI	BOYALI	
SOL ÜST DİREK	L.BOYALI	
SOL ORTA DİREK	ORJİNAL	
SOL MARŞPIYEL	ORJİNAL	
SOL ARKA KAPI	BOYALI	
SOL ARKA KAPI KİLİT KARŞILIĞI	ORJİNAL	
SOL ARKA ÇAMURLUK	BOYALI	
BAGAJ KAPAĞI	ORJİNAL	
ARKA HAVUZ SACI	ORJİNAL	
ARKA PANEL	ORJİNAL	
SAĞ ARKA ÇAMURLUK	ORJİNAL	
SAĞ ARKA KAPI KİLİT KARŞILIĞI	ORJİNAL	
SAĞ ARKA KAPI	ORJİNAL	
SAĞ MARŞPIYEL	ORJİNAL	
SAĞ ORTA DİREK	ORJİNAL	
SAĞ ÜST DİREK	ORJİNAL	
SAĞ ÖN KAPI	ORJİNAL	
SAĞ ÖN DİREK	ORJİNAL	
SAĞ ÖN ÇAMURLUK	ORJİNAL	
ÖN PANEL	ORJİNAL	
SAĞ ÖN ŞASE	ORJİNAL	
SAĞ İÇ PODYA	ORJİNAL	
SOL ÖN ŞASE	ORJİNAL	
SOL İÇ PODYA	ORJİNAL	
TABAN SACI	ORJİNAL	
ARKA SOL ŞASE	ORJİNAL	
ARKA SAĞ ŞASE	ORJİNAL

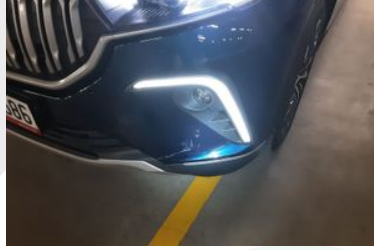
Parça	Durum	Açıklama
ÖN TAMPON	ORTA	ÇIZIK
