TARİH 17-09-2020  
 PLAKASI 06DV3626  
 MARKA/MODEL Ford T. Connect 1.8 Tdci T230 L 110bg  
 MODEL YILI 2012  
 KOLTUK SAYISI 2  
 MOTOR TİPİ(CC) 1800  
 ŞAŞİ NUMARASI \*\*2563

EKSPER RAPORU	
Motorda yağ kaçakları var ,muhtelif yerlerinde ezikler ve çizikler mevcut	
lastikler kötü durumda , sağ ön kapıda paslanma var,

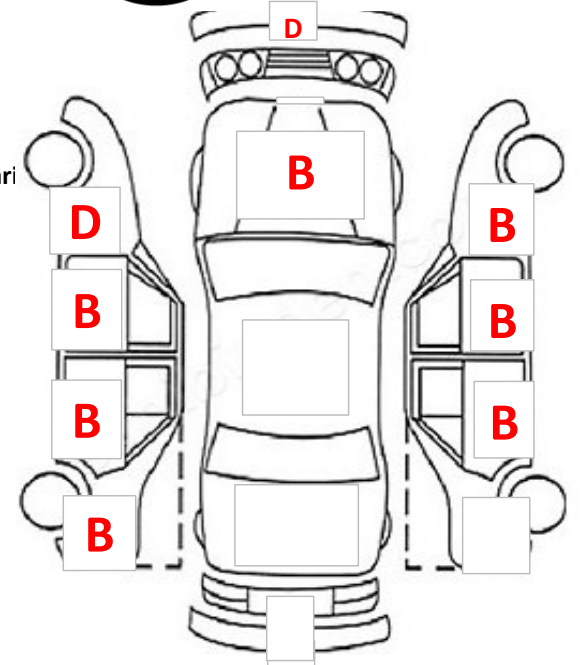
ARACIN DIŞI			
ÖN CAM	<input checked="" type="checkbox"/> ORJ	<input type="checkbox"/> DĞŞ	<input type="checkbox"/> HASAR
ÖN FAR VE SINYALLER			<input type="checkbox"/> HASAR
ÖN PANJUR			<input type="checkbox"/> HASAR
ÖN TAMPON		<input type="checkbox"/> ÇZİK <input type="checkbox"/> EZİK	<input type="checkbox"/> HASAR
KAPUT	<input checked="" type="checkbox"/> ORJ	<input checked="" type="checkbox"/> BOY	<input type="checkbox"/> DĞŞ
SOL ÖN ÇAMURLUK	<input checked="" type="checkbox"/> ORJ	<input type="checkbox"/> BOY	<input checked="" type="checkbox"/> DĞŞ
SOL ÖN KAPI	<input checked="" type="checkbox"/> ORJ	<input checked="" type="checkbox"/> BOY	<input type="checkbox"/> DĞŞ
SOL DİKİZ AYNASI			<input type="checkbox"/> HASAR
SOL İÇ DİREK	<input checked="" type="checkbox"/> ORJ	<input type="checkbox"/> BOY	<input type="checkbox"/> DĞŞ
SOL ARKA KAPI	<input checked="" type="checkbox"/> ORJ	<input checked="" type="checkbox"/> BOY	<input type="checkbox"/> DĞŞ

SOL MAŞBİYEL	<input checked="" type="checkbox"/> ORJ	<input type="checkbox"/> BOY	<input type="checkbox"/> DĞŞ
SOL ARKA ÇAMURLUK	<input checked="" type="checkbox"/> ORJ	<input checked="" type="checkbox"/> BOY	<input type="checkbox"/> DĞŞ
BAGAJ KAPAĞI	<input checked="" type="checkbox"/> ORJ	<input type="checkbox"/> BOY	<input type="checkbox"/> DĞŞ
ARKA PANEL		<input type="checkbox"/> BOY	<input type="checkbox"/> DĞŞ <input type="checkbox"/> EZİK
ARKA STOP VE LAMBALAR			<input type="checkbox"/> DĞŞ <input type="checkbox"/> HASAR
ARKA TAMPON		<input checked="" type="checkbox"/> ÇZİK <input type="checkbox"/> EZİK	<input type="checkbox"/> HASAR
BAGAJ HAVUZ SACI		<input type="checkbox"/> BOY	<input type="checkbox"/> DĞŞ
SAĞ ARKA ÇAMURLUK	<input checked="" type="checkbox"/> ORJ	<input type="checkbox"/> BOY	<input type="checkbox"/> DĞŞ
BENZİN DEPO KAPAĞI	<input checked="" type="checkbox"/> ORJ	<input type="checkbox"/> BOY	<input type="checkbox"/> DĞŞ <input type="checkbox"/> HASAR

SAĞ ARKA KAPI	<input checked="" type="checkbox"/> ORJ	<input checked="" type="checkbox"/> BOY	<input type="checkbox"/> DĞŞ
SAĞ İÇ DİREK	<input checked="" type="checkbox"/> ORJ	<input checked="" type="checkbox"/> BOY	<input type="checkbox"/> DĞŞ
SAĞ ÖN KAPI	<input checked="" type="checkbox"/> ORJ	<input checked="" type="checkbox"/> BOY	<input type="checkbox"/> DĞŞ
SAĞ DİKİZ AYNASI			<input type="checkbox"/> HASAR
SAĞ MAŞBİYEL	<input checked="" type="checkbox"/> ORJ	<input type="checkbox"/> BOY	<input type="checkbox"/> DĞŞ
SAĞ ÖN ÇAMURLUK	<input checked="" type="checkbox"/> ORJ	<input checked="" type="checkbox"/> BOY	<input type="checkbox"/> DĞŞ
TAVAN	<input checked="" type="checkbox"/> ORJ	<input type="checkbox"/> BOY	<input type="checkbox"/> DĞŞ <input type="checkbox"/> EZİK

GENEL DURUM BİLGİSİ	
sol arka stop lambası altında ezik var	
sürgülü kapı ezik	
sol stop lambası çatlak	
sağ marşpiye ezik	
sol far ayakları kırık	
<b>ARAC ZIRHLIDIR</b>	
<b>ÇANAKKALE LOKASYONUNDA</b>
