TARİH 17-09-2020  
 PLAKASI 06DP4423  
 MARKA/MODEL Ford T. Connect 1.8 Tdci T230 L 110bg  
 MODEL YILI 2012  
 KOLTUK SAYISI 2  
 MOTOR TİPİ(CC) 1800  
 ŞAŞİ NUMARASI \*\*1484

| EKSPER RAPORU | |

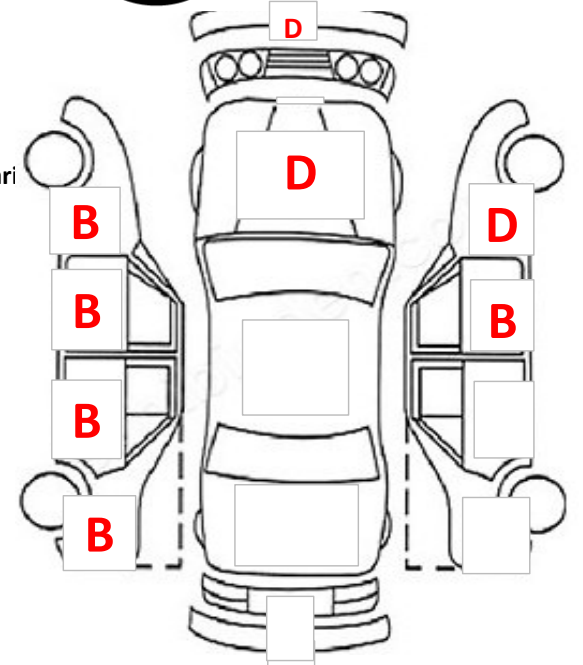
| GENEL DURUM BİLGİSİ | |
|---|--|
| sağ arka çamurluk stop altı ezik | |
| sağ marşpiye ezik | |
| sol arka çamurluk stop üstü ezik | |
| sağ üst tavan ezik | |
| arka bagaj ezik | |

Orjinal  Boyalı  Local Boyalı  Değişen  Hasar Kayıtlı
