TARİH 30-10-2020
 PLAKASI 06DT8254
 MARKA/MODEL VW Passat 2.0 Tdi Bmt 140 Comfortl
 MODEL YILI 2012
 KOLTUK SAYISI 5
 MOTOR TİPİ(CC) 2000
 ŞAŞI NUMARASI **5374

EKSPERTİZ RAPORU

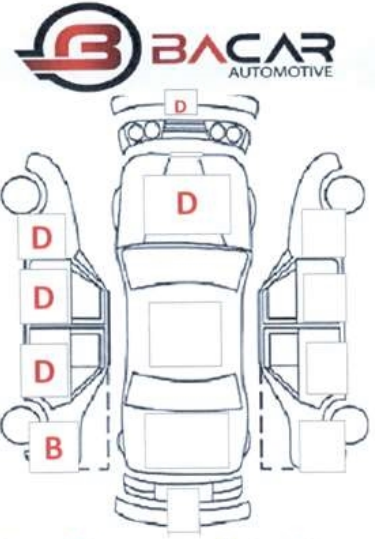
■ Orijinal ■ Boyalı ■ Değişen ■ Hasar Kaydı

arka tampon hasardan boyası çatlamış
 arka tampon çeki demir kapağı yok
 sağ ayna sinyali kırık
 ön cam çatlak
 ön cam üst kısmında tavanda boya atığı var
 sağ ön çamurlukta boya atığı var
 arka sağ çamurlukta göçük var
