TARİH 26.Kas.20
 PLAKASI 06DP4421
 MARKA/MODEL F.Transit Connect K 230 L 1.8 Tdci 110
 MODEL YILI 2012
 KOLTUK SAYISI 2
 MOTOR TİPİ(CC) 1800
 ŞAŞİ NUMARASI **9998

EKSPER RAPORU	
MOTOR SESİ STANDART OLMASI GEREKENDEN DAHA FAZLA GÜRÜLTÜLÜ ÇALIŞIYOR	
SERVİS ORTAMINDA İNCELENMESİ GEREKİYOR

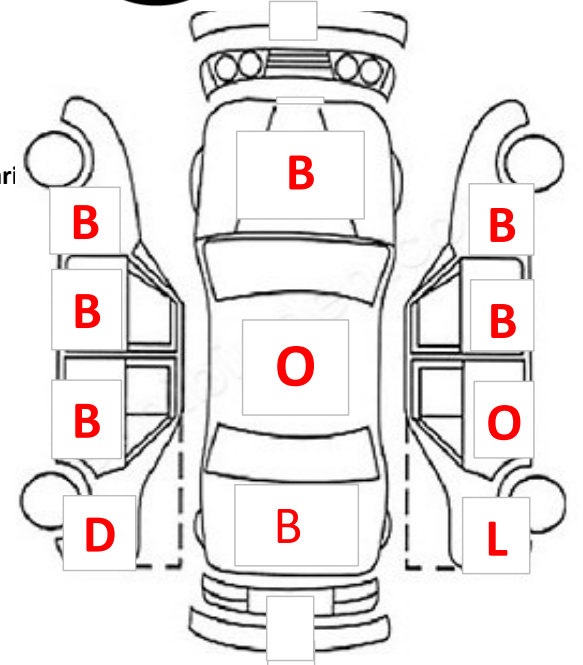
GENEL DURUM BİLGİSİ	
MOTOR GÜRÜLTÜLÜ ÇALIŞIYOR	
sağ yan sürgülü kapı ezik	
ön tampon kırık	
sağ sis farı yok	
muhtelif yerlerinde ezik , çizikler var	
sağ ön çamurluk ezik	
ARAC ZIRHLIDIR

Orjinal Boyalı Local Boyalı Değişen Hasar Kayıtlı
