TARİH 26.Kas.20
 PLAKASI 06DP4422
 MARKA/MODEL F.Transit Connect K 230 L 1.8 Tdci 110
 MODEL YILI 2012
 KOLTUK SAYISI 2
 MOTOR TİPİ(CC) 1800
 ŞAŞİ NUMARASI **9984

EKSPER RAPORU	
MOTOR ÇALIŞTIRILAMADI DURUMU BİLİNMIYOR ,	
SOL ÖN KAPI ZIRHLI CAM ÇATLAK

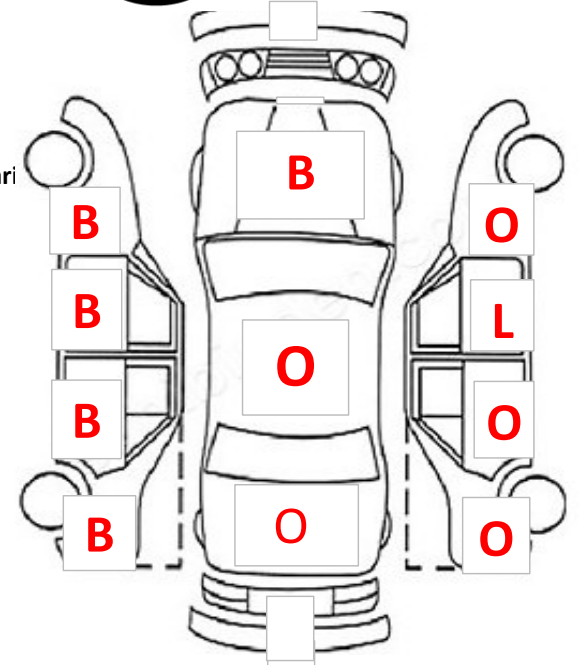
GENEL DURUM BİLGİSİ	
MOTOR ÇALIŞTIRILAMADI	
sol ön çamurluk bagaliti yok	
sağ arka çamurluk bagaliti yok	
sağ tavanda ezik var	
arka tampon parçası yok	
muhtelif yerlerinde ezik , çizikler mevcut	
ARAÇ ZIRHLIDIR

Orjinal Boyalı Local Boyalı Değişen Hasar Kayıtlı
