TARİH 23.Kas.20
PLAKASI 06FK0745
MARKA/MODEL FIAT DUCATO MİNİBÜS 16+1 DELUX
MODEL YILI 2014
KOLTUK SAYISI 17
MOTOR TİPİ(CC) 2300 M JET
ŞAŞI NUMARASI **3615

EKSPERTİZ RAPORU

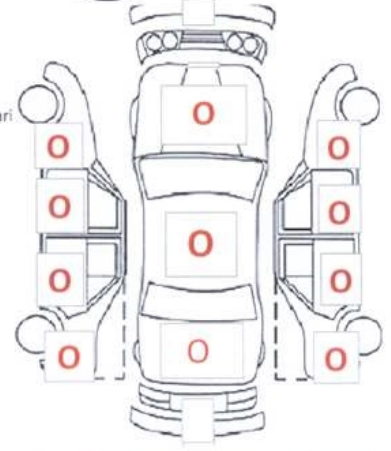
GENEL DURUM BİLGİSİ	
stepne yok	
sol ön çamurluk bagaliti yok	
sağ yan direk bandı yok	
sağ ön plastik kapı bandı yok	
sağ ön cam bagaliti yok	
sol ön çamurluk bagaliti yok	
sol ön lastik inik

EKSPER RAPORU	ARACIN ANAHTARLARI OLMADIĞIN KM BİLGİSİ ALINAMADI , MOTOR ÇALIŞTIRILAMADI
MEKANİK DURUMU BİLİNMEYOR , SOL ARKA ÇAMURLUK HASARLI DURUMDA , İÇ KOLTUKLAR KIRIL YIRTILMALAR GÖRÜLMÜŞTÜR.	
MUHTELİF YERLERİNDE EZİK VE ÇİZİKLER VARDIR.
