TARİH 3.Şub.21  
PLAKASI 44EK347  
MARKA/MODEL Audi A4 2.0 Tdi 177 Quattro S - Tronic  
MODEL YILI 2014  
KOLTUK SAYISI 5  
MOTOR TİPİ(CC) 2000 CC  
ŞAŞİ NUMARASI \*\*5944

## EKSPERTİZ RAPORU

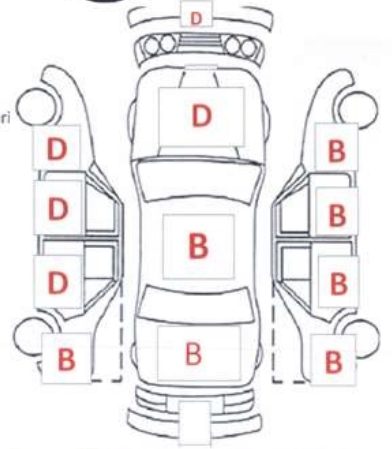
Değişiklik Boyalı Değişiklik Hasar Kayıt

GENEL DURUM BİLGİSİ	
ön tampon kırık , çizik , boya atığı	
sağ arka kapıda ezik var	
sağ arka çamurlukta ezik var	
arka tampon çizik	
ön direkler işlemlidir	
iç döşemeler kirli lekeli	
sol ön çamurluk boyası çatlamıştır

EKSPER RAPORU	
ARAÇ ÖN SOL KISIMDAN HASAR OLUŞMUŞ MEKANİK VE KAPORTA KISIMLARI DEĞİŞİM	
ONARIM GÖRMÜŞ AKTİF DURUMDADIR . MUHTELF YELERİNDE	EZİK , ÇİZİK , BOYA ÇATLAMALARI BULUNMAKTADIR
Referanslar ; Sahibinden.com : İlan no - 864041536 , Arabam.com : İlan no - 16711595
