TARİH 22.Şub.21
 PLAKASI 06AİR08
 MARKA/MODEL MAN NEOPLAN STARLINER OTOBÜS
 MODEL YILI 2011
 KOLTUK SAYISI 43 (2 + 1)
 MOTOR TİPİ(CC) 12.419 CC
 ŞAŞI NUMARASI **1229

EKSPERTİZ RAPORU

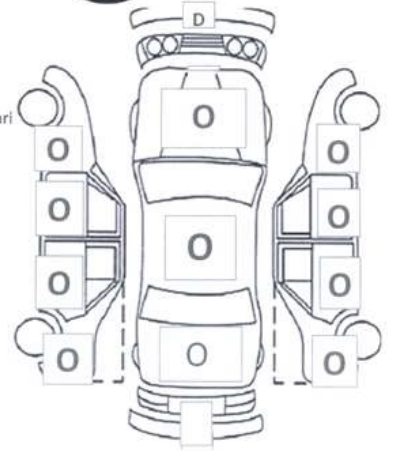
Original Boya Değişen Hasar Keçtili

ARACIN DIŞI			
ÖN CAM	<input checked="" type="checkbox"/> ORJ	<input type="checkbox"/> DĞŞ	<input type="checkbox"/> HASAR
ÖN FAR VE SINYALLER	<input type="checkbox"/>	<input type="checkbox"/>	<input type="checkbox"/> HASAR
ÖN PANJÜR	<input type="checkbox"/>	<input type="checkbox"/>	<input type="checkbox"/> HASAR
ÖN TAMPON	<input type="checkbox"/>	<input type="checkbox"/>	<input type="checkbox"/> HASAR
KAPUT	<input checked="" type="checkbox"/> ORJ	<input type="checkbox"/> BOY	<input type="checkbox"/> DĞŞ
SOL ÖN ÇAMURLUK	<input checked="" type="checkbox"/> ORJ	<input type="checkbox"/> BOY	<input type="checkbox"/> DĞŞ
SOL ÖN KAPI	<input checked="" type="checkbox"/> ORJ	<input type="checkbox"/> BOY	<input type="checkbox"/> DĞŞ
SOL DİKİZ AYNASI	<input type="checkbox"/>	<input type="checkbox"/>	<input type="checkbox"/> HASAR
SOL İÇ DİREK	<input checked="" type="checkbox"/> ORJ	<input type="checkbox"/> BOY	<input type="checkbox"/> DĞŞ

SOL ARKA KAPI	<input checked="" type="checkbox"/> ORJ	<input type="checkbox"/> BOY	<input type="checkbox"/> DĞŞ
SOL MAŞBİYEL	<input checked="" type="checkbox"/> ORJ	<input type="checkbox"/> BOY	<input type="checkbox"/> DĞŞ
SOL ARKA ÇAMURLUK	<input checked="" type="checkbox"/> ORJ	<input type="checkbox"/> BOY	<input type="checkbox"/> DĞŞ
BAGAJ KAPAGI	<input checked="" type="checkbox"/> ORJ	<input type="checkbox"/> BOY	<input type="checkbox"/> DĞŞ
ARKA PANEL	<input type="checkbox"/>	<input type="checkbox"/>	<input type="checkbox"/> HASAR
ARKA STOP VE LAMBALAR	<input type="checkbox"/>	<input type="checkbox"/>	<input type="checkbox"/> HASAR
ARKA TAMPON	<input type="checkbox"/>	<input type="checkbox"/>	<input type="checkbox"/> HASAR
BAGAJ HAVUZ SACI	<input type="checkbox"/>	<input type="checkbox"/>	<input type="checkbox"/> HASAR
SAG ARKA ÇAMURLUK	<input checked="" type="checkbox"/> ORJ	<input type="checkbox"/> BOY	<input type="checkbox"/> DĞŞ

BENZİN DEPO KAPAGI	<input checked="" type="checkbox"/> ORJ	<input type="checkbox"/> BOY	<input type="checkbox"/> DĞŞ
SAG ARKA KAPI	<input checked="" type="checkbox"/> ORJ	<input type="checkbox"/> BOY	<input type="checkbox"/> DĞŞ
SAG İÇ DİREK	<input checked="" type="checkbox"/> ORJ	<input type="checkbox"/> BOY	<input type="checkbox"/> DĞŞ
SAG ÖN KAPI	<input checked="" type="checkbox"/> ORJ	<input type="checkbox"/> BOY	<input type="checkbox"/> DĞŞ
SAG DİKİZ AYNASI	<input type="checkbox"/>	<input type="checkbox"/>	<input type="checkbox"/> HASAR
SAG MAŞBİYEL	<input checked="" type="checkbox"/> ORJ	<input type="checkbox"/> BOY	<input type="checkbox"/> DĞŞ
SAG ÖN ÇAMURLUK	<input checked="" type="checkbox"/> ORJ	<input type="checkbox"/> BOY	<input type="checkbox"/> DĞŞ
TAVAN	<input checked="" type="checkbox"/> ORJ	<input type="checkbox"/> BOY	<input type="checkbox"/> DĞŞ

GENEL DURUM BİLGİSİ	
ÖN CAM ÇATLAK	
SOL FAR VE FAR CAMI KIRIK	
ÖN ŞİŞ FARLARI KIRIK	
ARKA STOP LAMBALARI KIRIK	
SAG YAN PANELE PASLANMA BOYA ATMA VAR	
SOL ARKA PANELE ÇATLAMA MEVCUT	
BAZİ KOLTKLARDA AŞINMA DEFORMASYON VAR
