TARİH 12.Nis.21
 PLAKASI 16CAU53
 MARKA/MODEL Bmw 520 İ Special Edition Luxury
 MODEL YILI 2015
 KOLTUK SAYISI 5
 MOTOR TİPİ(CC) 1592 CC
 ŞAŞİ NUMARASI **7795

EKSPER RAPORU	TEST SÜRÜŞÜ YAPILMADIĞI İÇİN MEKANİK DURUM KONTROLÜ YAPILAMAMIŞTIR

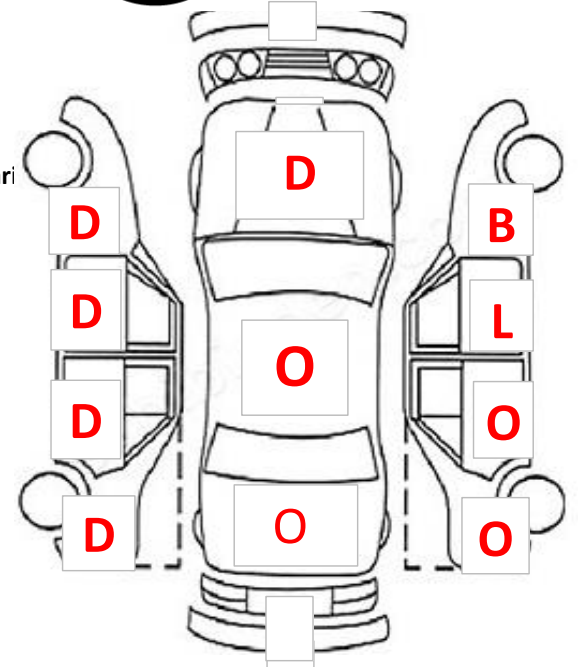
GENEL DURUM BİLGİSİ	
KAPUT UCU EZİK DURUMDA	
ÖN TAMPON ÇİZİK , TAŞ İZLERİ VAR	
MUHTELİF YERLERİNDE ÇİZİKLER MEVCUT

Orijinal ■ Boyalı ■ Local Boyalı ■ Değişen ■ Hasar Kayıtlı
