TARİH 30.Kas.20
 PLAKASI 34HS6581
 MARKA/MODEL R. Master Tek Kabin L3 - 3.5 T Kasalı
 MODEL YILI 2012
 KOLTUK SAYISI 3
 MOTOR TİPİ(CC) 3500
 ŞAŞİ NUMARASI **2372

EKSPER RAPORU
MOTOR ARIZA IŞIKLARI YANIYOR SERVİS ORTAMINDA İNCELENMESİ GEREKİR
ARAÇ KASASINDA PAŞLANMA VE DEFORMASYON OLUŞMUŞ , TENTESİNDE DELİKLER VAR
MUHTELİF YERLERİNDE EZİK , ÇİZİK VE PASLANMALAR MEVCUT

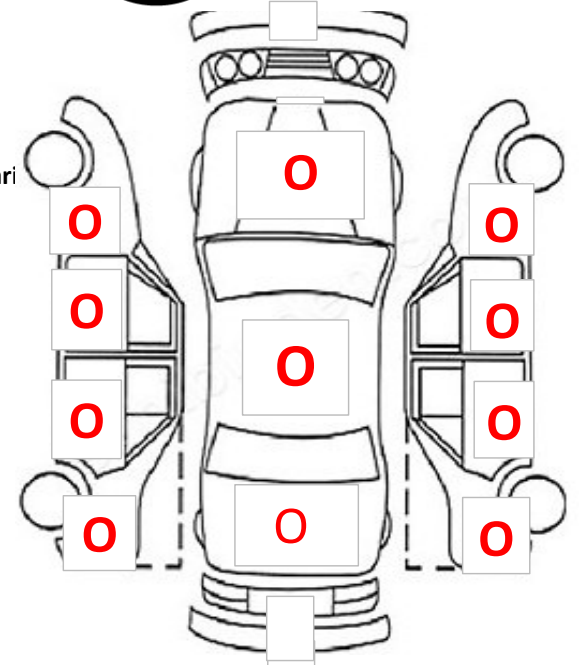
GENEL DURUM BİLGİSİ	
MOTOR ARIZA IŞIKLARI YANIYOR	
sol ön çamurluk ezik	
sol ön kapı çizik	
sol ayna çizik	
ön farlarda sararma var	
motor kaput teli kopuk açılmıyor	
sağ ayna sinyali çatlak

Orjinal Boyalı Local Boyalı Değişen Hasar Kayıtlı
