TARİH 24.Ağu.21
 PLAKASI 06CMN037
 MARKA/MODEL M. SPRINTER 316 CDI 16+1 MINIBUS
 MODEL YILI 2014
 KOLTUK SAYISI 16+1
 MOTOR TİPİ(CC) 2143 CC
 ŞAŞI NUMARASI ** 3310

EKSPER RAPORU	
ANAHTAR OLMADIĐI İÇİN MOTOR ÇALIŐTIRILAMADI DURUMU BİLİNMIŐ	
TEST SÜRÜŐÜ YAPILAMADIĐI İÇİN MEKANİK DURUM KONTROLÜ GERÇEKLEŐTİRİLEMEDİ

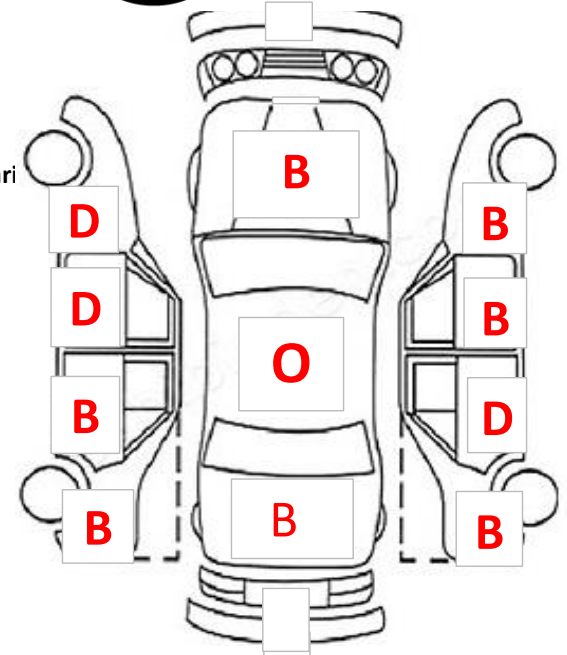
ARACIN DIŐI			
ÖN CAM	<input checked="" type="checkbox"/> ORJ	<input type="checkbox"/> DĞŐ	<input type="checkbox"/> HASAR
ÖN FAR VE SINYALLER			<input type="checkbox"/> HASAR
ÖN PANJUR			<input type="checkbox"/> HASAR
ÖN TAMPON	<input type="checkbox"/> ÇZİK	<input type="checkbox"/> EZİK	<input type="checkbox"/> HASAR
KAPUT	<input checked="" type="checkbox"/> ORJ	<input checked="" type="checkbox"/> BOY	<input type="checkbox"/> DĞŐ
SOL ÖN ÇAMURLUK	<input checked="" type="checkbox"/> ORJ	<input type="checkbox"/> BOY	<input checked="" type="checkbox"/> DĞŐ
SOL ÖN KAPI	<input checked="" type="checkbox"/> ORJ	<input type="checkbox"/> BOY	<input checked="" type="checkbox"/> DĞŐ
SOL DİKİZ AYNASI			<input type="checkbox"/> HASAR
SOL İÇ DİREK	<input checked="" type="checkbox"/> ORJ	<input type="checkbox"/> BOY	<input type="checkbox"/> DĞŐ
SOL ARKA KAPI	<input checked="" type="checkbox"/> ORJ	<input checked="" type="checkbox"/> BOY	<input type="checkbox"/> DĞŐ

SOL MAŐBİYEL	<input checked="" type="checkbox"/> ORJ	<input checked="" type="checkbox"/> BOY	<input type="checkbox"/> DĞŐ
SOL ARKA ÇAMURLUK	<input checked="" type="checkbox"/> ORJ	<input checked="" type="checkbox"/> BOY	<input type="checkbox"/> DĞŐ
BAGAJ KAPAĐI	<input checked="" type="checkbox"/> ORJ	<input checked="" type="checkbox"/> BOY	<input type="checkbox"/> DĞŐ
ARKA PANEL		<input type="checkbox"/> BOY	<input type="checkbox"/> DĞŐ <input type="checkbox"/> EZİK
ARKA STOP VE LAMBALAR			<input type="checkbox"/> DĞŐ <input type="checkbox"/> HASAR
ARKA TAMPON		<input type="checkbox"/> ÇZİK	<input type="checkbox"/> EZİK <input type="checkbox"/> HASAR
BAGAJ HAVUZ SACI		<input type="checkbox"/> BOY	<input type="checkbox"/> DĞŐ
SAĐ ARKA ÇAMURLUK	<input checked="" type="checkbox"/> ORJ	<input checked="" type="checkbox"/> BOY	<input type="checkbox"/> DĞŐ
BENZİN DEPO KAPAĐI	<input checked="" type="checkbox"/> ORJ	<input type="checkbox"/> BOY	<input type="checkbox"/> DĞŐ <input type="checkbox"/> HASAR

SAĐ ARKA KAPI	<input checked="" type="checkbox"/> ORJ	<input type="checkbox"/> BOY	<input checked="" type="checkbox"/> DĞŐ
SAĐ İÇ DİREK	<input checked="" type="checkbox"/> ORJ	<input type="checkbox"/> BOY	<input type="checkbox"/> DĞŐ
SAĐ ÖN KAPI	<input checked="" type="checkbox"/> ORJ	<input checked="" type="checkbox"/> BOY	<input type="checkbox"/> DĞŐ
SAĐ DİKİZ AYNASI			<input type="checkbox"/> HASAR
SAĐ MAŐBİYEL	<input checked="" type="checkbox"/> ORJ	<input checked="" type="checkbox"/> BOY	<input type="checkbox"/> DĞŐ
SAĐ ÖN ÇAMURLUK	<input checked="" type="checkbox"/> ORJ	<input checked="" type="checkbox"/> BOY	<input type="checkbox"/> DĞŐ
TAVAN	<input checked="" type="checkbox"/> ORJ	<input type="checkbox"/> BOY	<input type="checkbox"/> DĞŐ <input type="checkbox"/> EZİK

GENEL DURUM BİLGİSİ
ANAHTAR YOK , KONTAK ARIZALI
AÇILIR TAVAN CAMI KIRILMIŐ
LASTİKLER AŐINMIŐ KULLANILAMAZ ÖLÇÜLERDE
ÖN CAM ÇATLAK , SOL DİKİZ AYNASI KIRIK
ÖN VE ARKA TAMPONLAR EZİK
MUHTELİF YERLERİNDE EZİK ÇZİK PASLANMA VAR
KAPUT BOYASI ÇATLAMİŐ

Original Boyalı Local Boyalı DeĐiŐen Hasar Kayıtlı
