TARİH 29.Mar.24  
PLAKASI 06FL6409  
MARKA/MODEL Ford T. Custom Van 330 L 125 Trend  
MODEL YILI 2014  
KOLTUK SAYISI 3  
MOTOR TİPİ(CC) 2198 CC  
ŞAŞİ NUMARASI \*\*3781

EKSPER RAPORU	MOTOR ÇALIŞMIYOR REVİZYON GEREKMEKTEDİR
	TEST SÜRÜŞÜ YAPILAMADIĞINDAN MEKANİK UYGUNLUK KONTROLÜ GERÇEKLEŞTİRİLEMEDİ

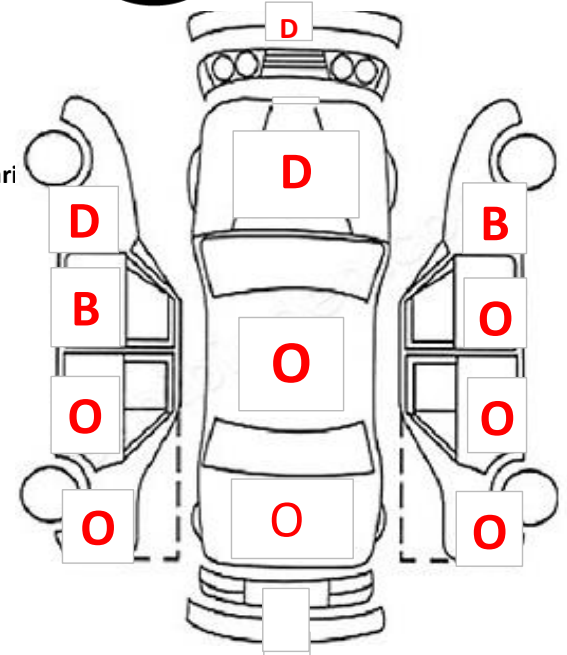
ARACIN DIŞI			
ÖN CAM	<input checked="" type="checkbox"/> ORJ	<input type="checkbox"/> DĞŞ	<input type="checkbox"/> HASAR
ÖN FAR VE SINYALLER			<input type="checkbox"/> HASAR
ÖN PANJUR			<input type="checkbox"/> HASAR
ÖN TAMPON		<input type="checkbox"/> ÇZİK <input type="checkbox"/> EZİK	<input type="checkbox"/> HASAR
KAPUT	<input checked="" type="checkbox"/> ORJ	<input type="checkbox"/> BOY	<input checked="" type="checkbox"/> DĞŞ
SOL ÖN ÇAMURLUK	<input checked="" type="checkbox"/> ORJ	<input type="checkbox"/> BOY	<input checked="" type="checkbox"/> DĞŞ
SOL ÖN KAPI	<input checked="" type="checkbox"/> ORJ	<input checked="" type="checkbox"/> BOY	<input type="checkbox"/> DĞŞ
SOL DİKİZ AYNASI			<input type="checkbox"/> HASAR
SOL İÇ DİREK	<input checked="" type="checkbox"/> ORJ	<input type="checkbox"/> BOY	<input type="checkbox"/> DĞŞ
SOL ARKA KAPI	<input checked="" type="checkbox"/> ORJ	<input type="checkbox"/> BOY	<input type="checkbox"/> DĞŞ

SOL MAŞBİYEL	<input checked="" type="checkbox"/> ORJ	<input type="checkbox"/> BOY	<input type="checkbox"/> DĞŞ
SOL ARKA ÇAMURLUK	<input checked="" type="checkbox"/> ORJ	<input type="checkbox"/> BOY	<input type="checkbox"/> DĞŞ
BAGAJ KAPAĞI	<input checked="" type="checkbox"/> ORJ	<input type="checkbox"/> BOY	<input type="checkbox"/> DĞŞ
ARKA PANEL		<input type="checkbox"/> BOY	<input type="checkbox"/> DĞŞ <input type="checkbox"/> EZİK
ARKA STOP VE LAMBALAR			<input type="checkbox"/> DĞŞ <input type="checkbox"/> HASAR
ARKA TAMPON		<input type="checkbox"/> ÇZİK <input type="checkbox"/> EZİK	<input type="checkbox"/> HASAR
BAGAJ HAVUZ SACI		<input type="checkbox"/> BOY	<input type="checkbox"/> DĞŞ
SAĞ ARKA ÇAMURLUK	<input checked="" type="checkbox"/> ORJ	<input type="checkbox"/> BOY	<input type="checkbox"/> DĞŞ
BENZİN DEPO KAPAĞI	<input checked="" type="checkbox"/> ORJ	<input type="checkbox"/> BOY	<input type="checkbox"/> DĞŞ <input type="checkbox"/> HASAR

SAĞ ARKA KAPI	<input checked="" type="checkbox"/> ORJ	<input type="checkbox"/> BOY	<input type="checkbox"/> DĞŞ
SAĞ İÇ DİREK	<input checked="" type="checkbox"/> ORJ	<input type="checkbox"/> BOY	<input type="checkbox"/> DĞŞ
SAĞ ÖN KAPI	<input checked="" type="checkbox"/> ORJ	<input type="checkbox"/> BOY	<input type="checkbox"/> DĞŞ
SAĞ DİKİZ AYNASI			<input type="checkbox"/> HASAR
SAĞ MAŞBİYEL	<input checked="" type="checkbox"/> ORJ	<input type="checkbox"/> BOY	<input type="checkbox"/> DĞŞ
SAĞ ÖN ÇAMURLUK	<input checked="" type="checkbox"/> ORJ	<input checked="" type="checkbox"/> BOY	<input type="checkbox"/> DĞŞ
TAVAN	<input checked="" type="checkbox"/> ORJ	<input type="checkbox"/> BOY	<input type="checkbox"/> DĞŞ <input type="checkbox"/> EZİK

GENEL DURUM BİLGİSİ
<b>ARACA ZİRH GIYDİRİLMİŞTİR</b>
<b>MOTOR ARIZALI REVİZYON GEREKMEKTEDİR</b>
<b>MOTORDA EKSİK PARÇALAR BULUNMAKTADIR</b>
<b>AIRBAG İŞLEMLİ</b>
<b>ÖN PANEL DEĞİŞMİŞ</b>
<b>MUHTELİF YERLERİNDE EZİK ÇİZİK MEVCUT</b>

Orijinal Boyalı Local Boyalı Değişen Hasar Kayıtlı
