TARİH 10.May.23  
PLAKASI 44BJ067  
MARKA/MODEL Renault Master Çift kabin Kamyonet  
MODEL YILI 2015 ( Açık Kasa )  
KOLTUK SAYISI 7  
MOTOR TİPİ(CC) 2299 CC ( 2.3 DCi - 125 HP )  
ŞAŞI NUMARASI \*\*4439

EKSPER RAPORU	MOTOR ÇALIŐIYOR , GENEL DURUMU SERVİS ORTAMINDA İNCELENMESİ GEREKİR
	TEST SÜRÜŐÜ YAPILAMADIĐI İÇİN MEKANİK UYGUNLUK KONTROLÜ GERÇEKLEŐTİRİLEMEDİ

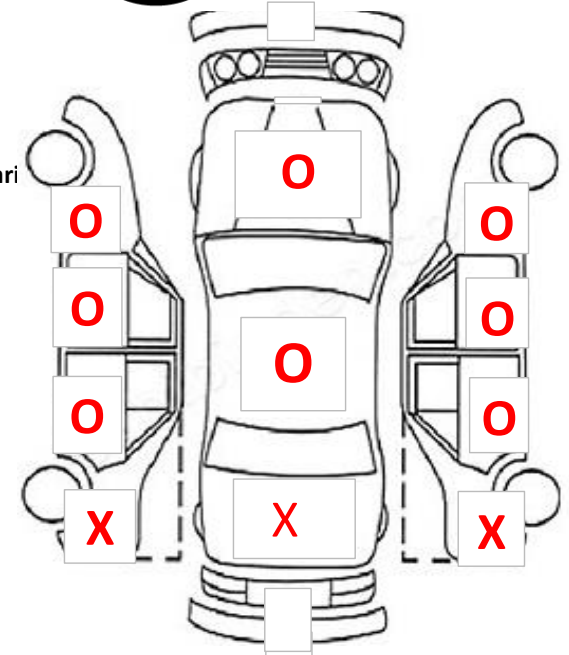
ARACIN DIŐI			
ÖN CAM	<input checked="" type="checkbox"/> ORJ	<input type="checkbox"/> DĞŐ	<input type="checkbox"/> HASAR
ÖN FAR VE SINYALLER			<input type="checkbox"/> HASAR
ÖN PANJUR			<input type="checkbox"/> HASAR
ÖN TAMPON		<input type="checkbox"/> ÇZİK <input type="checkbox"/> EZİK	<input type="checkbox"/> HASAR
KAPUT	<input type="checkbox"/> ORJ	<input type="checkbox"/> BOY	<input type="checkbox"/> DĞŐ
SOL ÖN ÇAMURLUK	<input type="checkbox"/> ORJ	<input type="checkbox"/> BOY	<input type="checkbox"/> DĞŐ
SOL ÖN KAPI	<input type="checkbox"/> ORJ	<input type="checkbox"/> BOY	<input type="checkbox"/> DĞŐ
SOL DİKİZ AYNASI			<input type="checkbox"/> HASAR
SOL İÇ DİREK	<input type="checkbox"/> ORJ	<input type="checkbox"/> BOY	<input type="checkbox"/> DĞŐ
SOL ARKA KAPI	<input type="checkbox"/> ORJ	<input type="checkbox"/> BOY	<input type="checkbox"/> DĞŐ
SOL MAŐBİYEL	<input type="checkbox"/> ORJ	<input type="checkbox"/> BOY	<input type="checkbox"/> DĞŐ

SOL ARKA ÇAMURLUK	<input type="checkbox"/> ORJ	<input type="checkbox"/> BOY	<input type="checkbox"/> DĞŐ
BAGAJ KAPAĐI	<input type="checkbox"/> ORJ	<input type="checkbox"/> BOY	<input type="checkbox"/> DĞŐ
ARKA PANEL		<input type="checkbox"/> BOY	<input type="checkbox"/> DĞŐ <input type="checkbox"/> EZİK
ARKA STOP VE LAMBALAR			<input type="checkbox"/> DĞŐ <input type="checkbox"/> HASAR
ARKA TAMPON		<input type="checkbox"/> ÇZİK <input type="checkbox"/> EZİK	<input type="checkbox"/> HASAR
BAGAJ HAVUZ SACI		<input type="checkbox"/> BOY	<input type="checkbox"/> DĞŐ
SAĐ ARKA ÇAMURLUK	<input type="checkbox"/> ORJ	<input type="checkbox"/> BOY	<input type="checkbox"/> DĞŐ
BENZİN DEPO KAPAĐI	<input type="checkbox"/> ORJ	<input type="checkbox"/> BOY	<input type="checkbox"/> DĞŐ <input type="checkbox"/> HASAR
SAĐ ARKA KAPI	<input type="checkbox"/> ORJ	<input type="checkbox"/> BOY	<input type="checkbox"/> DĞŐ

SAĐ İÇ DİREK	<input type="checkbox"/> ORJ	<input type="checkbox"/> BOY	<input type="checkbox"/> DĞŐ
SAĐ ÖN KAPI	<input type="checkbox"/> ORJ	<input type="checkbox"/> BOY	<input type="checkbox"/> DĞŐ
SAĐ DİKİZ AYNASI			<input type="checkbox"/> HASAR
SAĐ MAŐBİYEL	<input type="checkbox"/> ORJ	<input type="checkbox"/> BOY	<input type="checkbox"/> DĞŐ
SAĐ ÖN ÇAMURLUK	<input type="checkbox"/> ORJ	<input type="checkbox"/> BOY	<input type="checkbox"/> DĞŐ
TAVAN	<input type="checkbox"/> ORJ	<input type="checkbox"/> BOY	<input type="checkbox"/> DĞŐ <input type="checkbox"/> EZİK

GENEL DURUM BİLGİSİ
ÖN CAM ÇATLAK
SAĐ ÖN ÇAMURLUK EZİK
SOL ÖN KOLTUK DÖŐEMESİ YIRTIK
DİR. SİMİDİNDE AŐINMA MEVCUT
ÖN TAMPON EZİK KIRIK
ARKA KASADA PASLANMALAR VAR
MUHTELİF YERLERİNDE EZİK ÇİZİKLER OLUŐMUŐ
