TARİH 29.Mar.24  
PLAKASI 06FL9552  
MARKA/MODEL Ford T. Custom Van 330 L 125 Trend  
MODEL YILI 2014  
KOLTUK SAYISI 3  
MOTOR TİPİ(CC) 2198 CC  
ŞAŞI NUMARASI \*\*7477

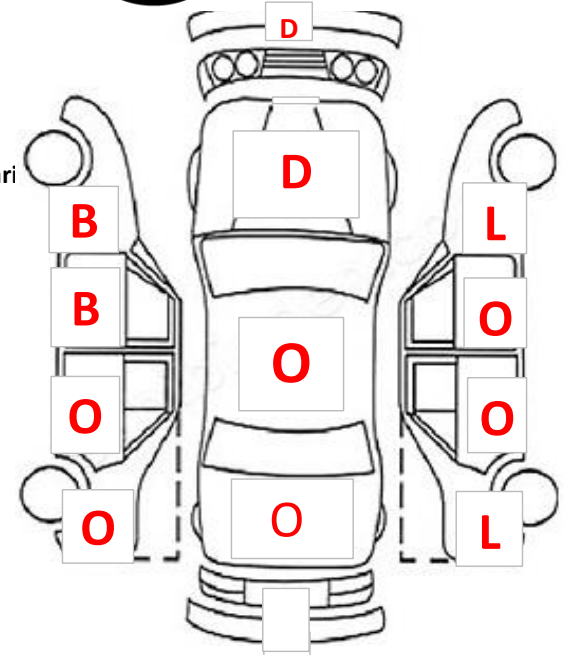
GENEL DURUM BİLGİSİ
ARACA ZİRH GIYDIRILMIŞTIR
ARAC ÇEKME BELGELİDİR
ÖN PANEL DEĞİŞMİŞ
AIRBAG İŞLEMLİ
SAĞ ARKA KAPI EZİK
SAĞ ÖN ÇAMURLUK EZİK
SOL ARKA ÇAMURLUK EZİK

Orijinal Boyalı Local Boyalı Değişen Hasar Kayıtlı

EKSPER RAPORU
MOTOR ÇALIŞIYOR , GENEL DURUMU SERVİS ORTAMINDA İNCELENMESİ GEREKİYOR
TEST SÜRÜŞÜ YAPILAMADIĞINDAN MEKANİK UYGUNLUK KONTROLÜ GERÇEKLEŞTİRİLEMEDİ
