TARİH 29.Mar.24
PLAKASI 06FK7022
MARKA/MODEL Ford T. Custom Van 330 L 125 Trend
MODEL YILI 2014
KOLTUK SAYISI 3
MOTOR TİPİ(CC) 2198 CC
ŞAŞI NUMARASI **6105

KM 383.750
AKÜ ARIZALI YOK VAR
VİTES MANUEL OTOMATİK
ANAHTAR VAR YOK
RUHSAT VAR YOK
ARAÇ TİPİ BİNEK TİCARİ A.Ticari
YAKIT BENZİN DİSEL LPG

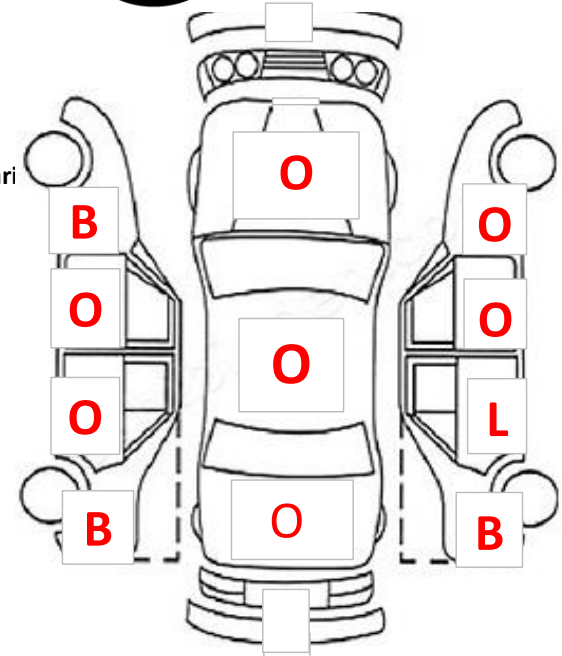
Orijinal Boyalı Local Boyalı Değişen Hasar Kayıtlı

ARACIN DIŞI			
ÖN CAM	<input checked="" type="checkbox"/> ORJ	<input type="checkbox"/> DĞŞ	<input type="checkbox"/> HASAR
ÖN FAR VE SINYALLER			<input type="checkbox"/> HASAR
ÖN PANJUR			<input type="checkbox"/> HASAR
ÖN TAMPON		<input type="checkbox"/> ÇZİK <input type="checkbox"/> EZİK	<input type="checkbox"/> HASAR
KAPUT	<input checked="" type="checkbox"/> ORJ	<input type="checkbox"/> BOY	<input type="checkbox"/> DĞŞ
SOL ÖN ÇAMURLUK	<input checked="" type="checkbox"/> ORJ	<input checked="" type="checkbox"/> BOY	<input type="checkbox"/> DĞŞ
SOL ÖN KAPI	<input checked="" type="checkbox"/> ORJ	<input type="checkbox"/> BOY	<input type="checkbox"/> DĞŞ
SOL DİKİZ AYNASI			<input type="checkbox"/> HASAR
SOL İÇ DİREK	<input checked="" type="checkbox"/> ORJ	<input type="checkbox"/> BOY	<input type="checkbox"/> DĞŞ
SOL ARKA KAPI	<input checked="" type="checkbox"/> ORJ	<input type="checkbox"/> BOY	<input type="checkbox"/> DĞŞ

SOL MAŞBİYEL	<input checked="" type="checkbox"/> ORJ	<input type="checkbox"/> BOY	<input type="checkbox"/> DĞŞ
SOL ARKA ÇAMURLUK	<input checked="" type="checkbox"/> ORJ	<input checked="" type="checkbox"/> BOY	<input type="checkbox"/> DĞŞ
BAGAJ KAPAĞI	<input checked="" type="checkbox"/> ORJ	<input type="checkbox"/> BOY	<input type="checkbox"/> DĞŞ
ARKA PANEL		<input type="checkbox"/> BOY	<input type="checkbox"/> DĞŞ <input type="checkbox"/> EZİK
ARKA STOP VE LAMBALAR			<input type="checkbox"/> DĞŞ <input type="checkbox"/> HASAR
ARKA TAMPON		<input type="checkbox"/> ÇZİK <input type="checkbox"/> EZİK	<input type="checkbox"/> HASAR
BAGAJ HAVUZ SACI		<input type="checkbox"/> BOY	<input type="checkbox"/> DĞŞ
SAĞ ARKA ÇAMURLUK	<input checked="" type="checkbox"/> ORJ	<input checked="" type="checkbox"/> BOY	<input type="checkbox"/> DĞŞ
BENZİN DEPO KAPAĞI	<input checked="" type="checkbox"/> ORJ	<input type="checkbox"/> BOY	<input type="checkbox"/> DĞŞ <input type="checkbox"/> HASAR

SAĞ ARKA KAPI	<input checked="" type="checkbox"/> ORJ	<input checked="" type="checkbox"/> BOY	<input type="checkbox"/> DĞŞ
SAĞ İÇ DİREK	<input checked="" type="checkbox"/> ORJ	<input type="checkbox"/> BOY	<input type="checkbox"/> DĞŞ
SAĞ ÖN KAPI	<input checked="" type="checkbox"/> ORJ	<input type="checkbox"/> BOY	<input type="checkbox"/> DĞŞ
SAĞ DİKİZ AYNASI			<input type="checkbox"/> HASAR
SAĞ MAŞBİYEL	<input checked="" type="checkbox"/> ORJ	<input type="checkbox"/> BOY	<input type="checkbox"/> DĞŞ
SAĞ ÖN ÇAMURLUK	<input checked="" type="checkbox"/> ORJ	<input type="checkbox"/> BOY	<input type="checkbox"/> DĞŞ
TAVAN	<input checked="" type="checkbox"/> ORJ	<input type="checkbox"/> BOY	<input type="checkbox"/> DĞŞ <input type="checkbox"/> EZİK

GENEL DURUM BİLGİSİ
ARACA ZİRH GIYDIRILMIŞTIR
ARAC ÇEKME BELGELİDİR
SOL YAN PANELDE EZİK ÇİZİK MEVCUT
SAĞ ARKA ÇAMURLUK SÜRTME EZİĞİ MEVCUT
MUHTELİF YERLERİNDE EZİK ÇİZİK MEVCUT
