## Ekspertiz Bilgileri

| Rapor No | 2212207 |
| Paket Adı | ZİRAAT FİLO OTOTEK |

| Marka | NISSAN |

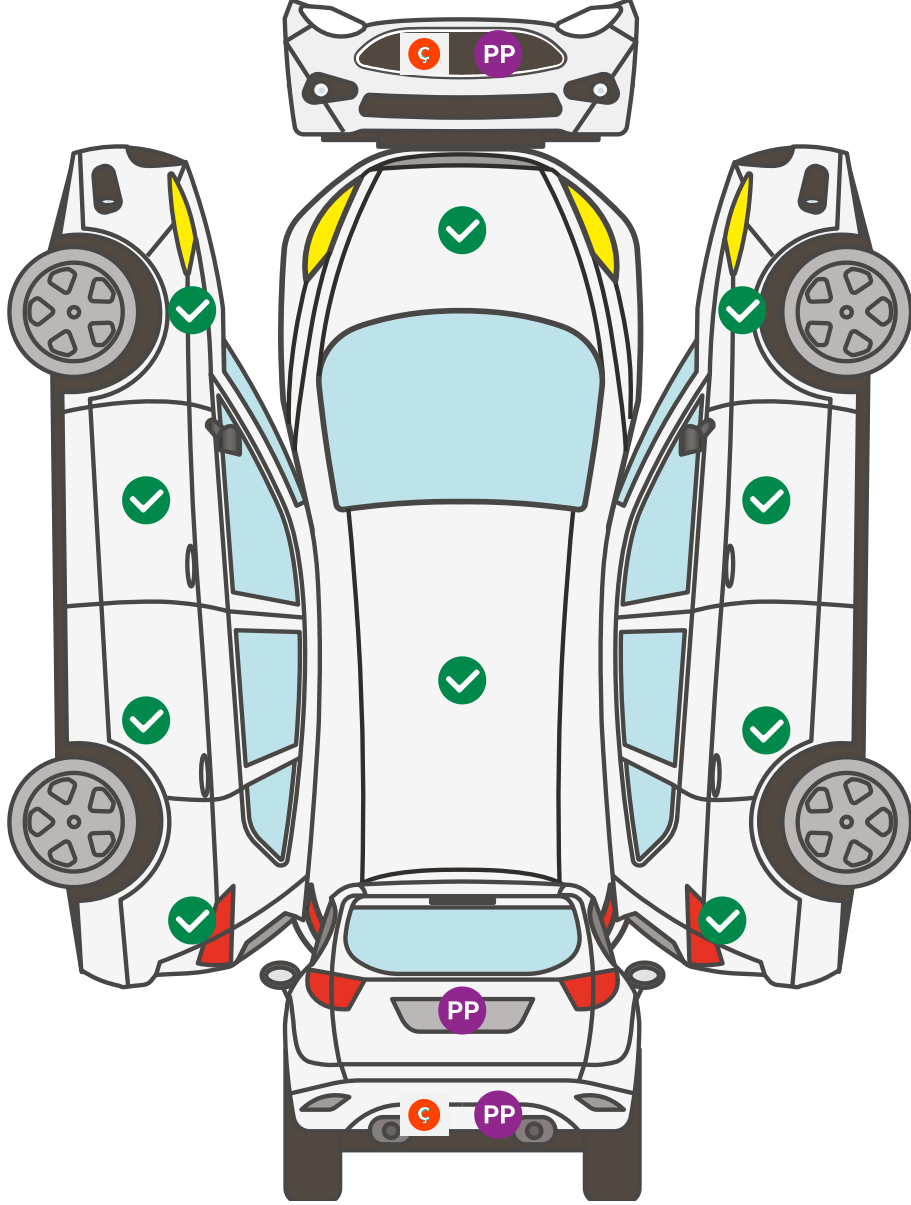
| Parça Adı | Tespit | Açıklama |
|---|---|---|
| Ön Tampon | Ç Çizik | |
| Sağ Ön - Çamurluk | ✓ Orijinal | çamurluk tüfek sacı bağlantı vidası kolozyon |

| Parça Adı | Tespit | Açıklama |
|---|---|---|
| Sağ Ön - Kapı | ✓ Orijinal | fabrikasyon ayar |
| Arka Tampon | Ç Çizik | |
| Sol Ön - Kapı | ✓ Orijinal | fabrikasyon ayar |

muhtelif yerlerde göçük, çizik ve kuş pisliği yanıkları mevcut
