## Ekspertiz Bilgileri

| Rapor No | 2215330 |

| Marka | OPEL |
| Model | CORSA |

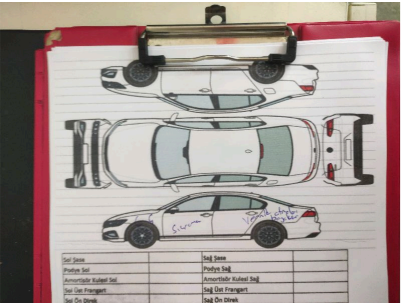
[Karalama Kağıdı Resmi](#)

| Parça Adı | Tespit | Açıklama |
|---|---|---|
| Ön Tampon | Ç Çizik | |

| Parça Adı | Tespit | Açıklama |
|---|---|---|
| Arka Tampon | ✗ Çizik | |
| Sol Arka - Çamurluk | ✓ Orijinal | vernük atmaları mevcut.zift/hidrolik sıvısı vb teması etmiş olabilir |
| Sol Arka - Kapı | ✓ Orijinal | vernük atmaları mevcut |
| Sol Ön - Kapı | ✓ Orijinal | zift sıçraması mevcut |
| Sol Ön - Çamurluk | ✓ Orijinal | gamze |
