## Ekspertiz Bilgileri

| Rapor No | 2195080 |
| Paket Adı | ZİRAAT FİLO OTOTEK |

# KAPORTA BOYA TEST SONUÇLARI

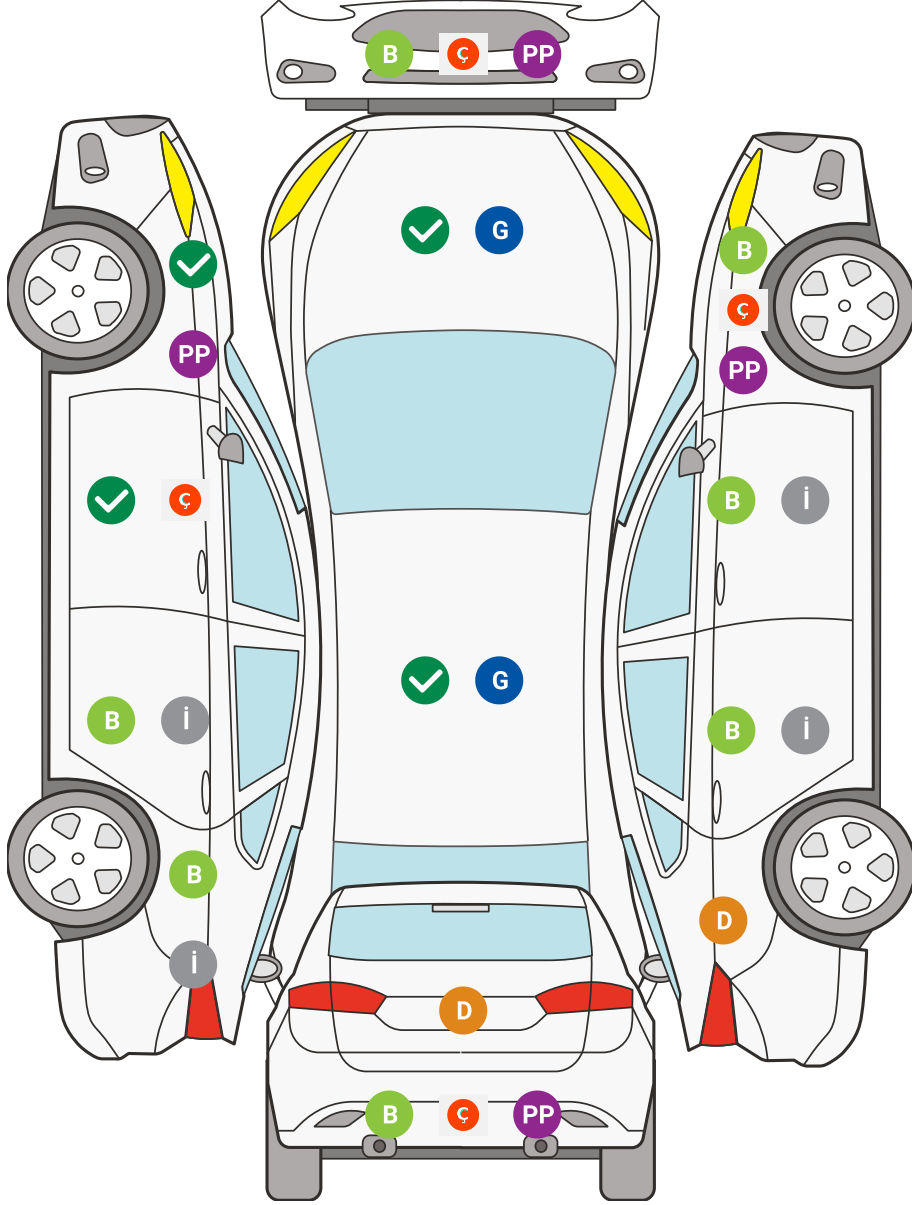
| Parça Adı | Tespit | Açıklama |
|---|---|---|
| Sağ Arka - Çamurluk | D Değişmiş | |
| Sağ Arka Şasi | G Göçük | uç kısmı ezik |
| Arka Bagaj | D Değişmiş | |
| Arka İç Panel | G Göçük | ezik |

Aracın muhtelif yerlerinde ezik Çizik kuş pisliği izleri mevcut Araç yüzeyinde Boya akıntıları ezik ve çizikler mevcut araç dolu hasarlı sağ arka şase ucu ezik arka panel ezik
