## Ekspertiz Bilgileri

| Rapor No | 2204719 |

| Model | FIAT ULYSSE LOUNGE MAXI |
| Plaka No | 34KPR730 |

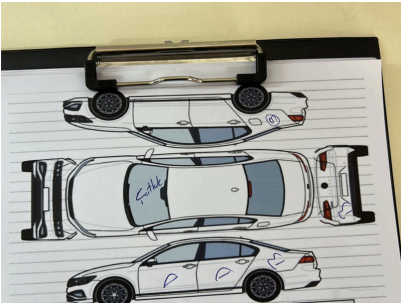
[Karalama Kağıdı Resmi](#)

| Parça Adı | Tespit | Açıklama |
|---|---|---|
| Sol Arka - Çamurluk | B Boyalı | |
| Sol Arka - Kapı | D Değişmiş | |
| Sol Ön - Kapı | D Değişmiş | |
