## Ekspertiz Bilgileri

| Rapor No | 2210795 |

| Marka | TOFAS-FIAT |
| Model | EGEA |

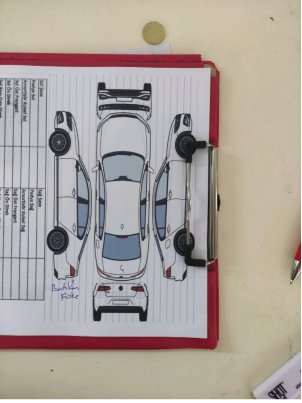
[Karalama Kağıdı Resmi](#)

| Parça Adı | Tespit | Açıklama |
|---|---|---|
| Ön Tampon | Ç Çizik | |

| Parça Adı | Tespit | Açıklama |
|---|---|---|
| Arka Tampon | ✗ Çizik | |
