## Ekspertiz Bilgileri

| Rapor No | 2231447 |

| Marka | SEAT |
| Model | LEON |

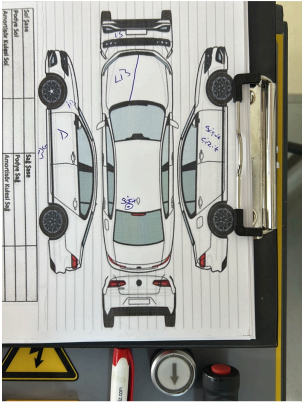
[Karalama Kağıdı Resmi](#)

| Parça Adı | Tespit | Açıklama |
|---|---|---|
| Ön Kaput | LB Lokal Boyalı | |

| Parça Adı | Tespit | Açıklama |
|---|---|---|
| Sol Marşpiyel | B Boyalı | |
| Sol Ön - Kapı | D Değişmiş | |
| Sol Ön - Çamurluk | B Boyalı | |

Aracın muhtelif yerlerinde ezik çizik kuş pisliği izleri mevcut sol ön kapı içi ezik
