## Ekspertiz Bilgileri

| Rapor No | 2297059 |

| Marka | FIAT |
| Model | EGEA |

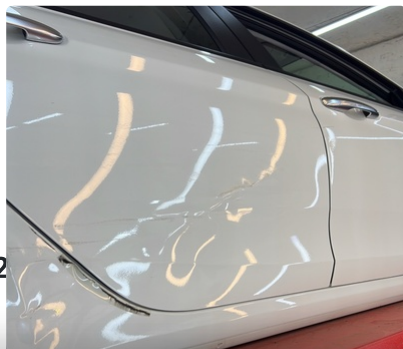
| Parça Adı | Tespit | Açıklama |
|---|---|---|
| Ön Cam | Ti Taş İzi Mevcut | |

| Parça Adı | Tespit | Açıklama |
|---|---|---|
| Ön Tampon | Ç Çizik | |

| Parça Adı | Tespit | Açıklama |
|---|---|---|
| Sağ Marşpiyel | G Göçük | |
| Kapı Fitol Lastikleri ve Kapı Gergileri | DM Deforme Mevcut | |
| Sağ Arka - Kapı | ✓ Orijinal | hasarlı |
| Sağ Arka - Çamurluk | ✓ Orijinal | hasarlı |
| Arka Tampon | Ç Çizik | |
| Arka Havuz İçi | G Göçük | |

Aracın muhtelif yerlerinde ezik çizik kuş pisliği izleri mevcut Aracın sağ arka kapı ve çamurluk hasarlı
